# Retour d'expérience d'un exploitant de tunnel routier

Georges BOROT

SFTRF - ASFA

## A43 Maurienne

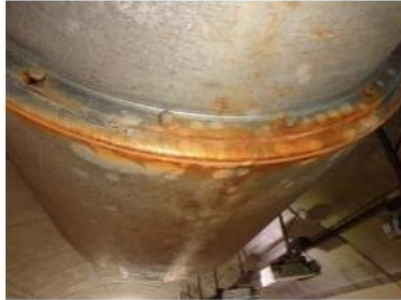
Figure 29 : Corrosion du revêtement extérieur et des soudures

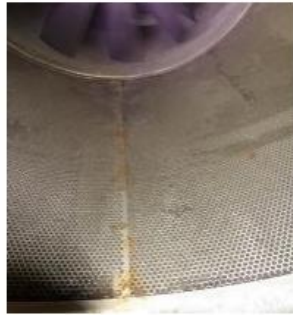
Figure 30 : traces de corrosion des silencieux

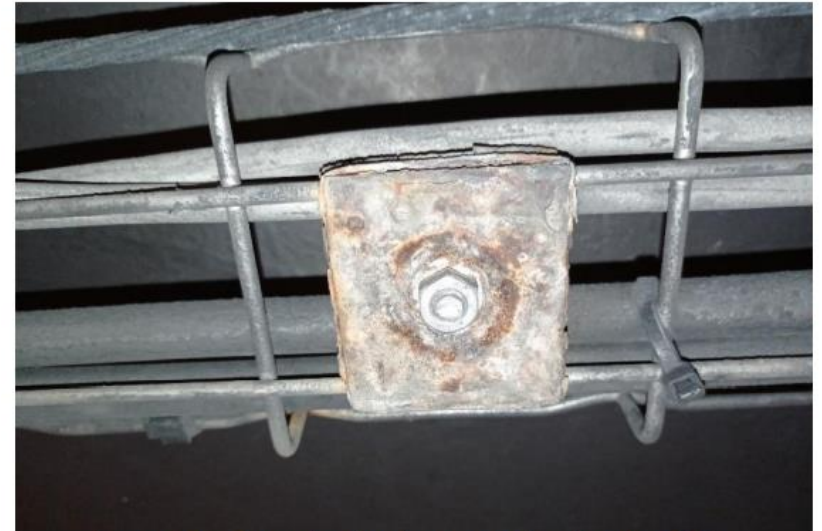
Figure 25 : Corrosion boulonnerie chemins de câbles

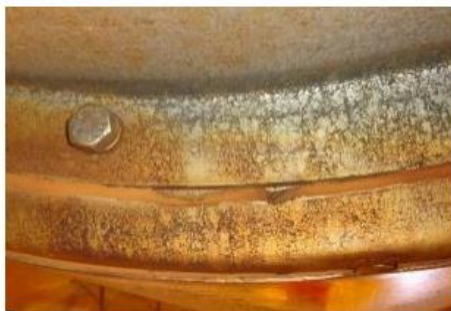
Figure 33 : décollement d'un joint d'étanchéité

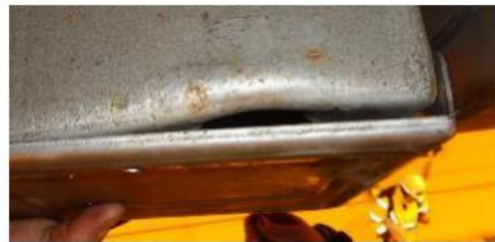
Figure 34 : déformation d'un boîtier capteurs (ACC 2 336 1)

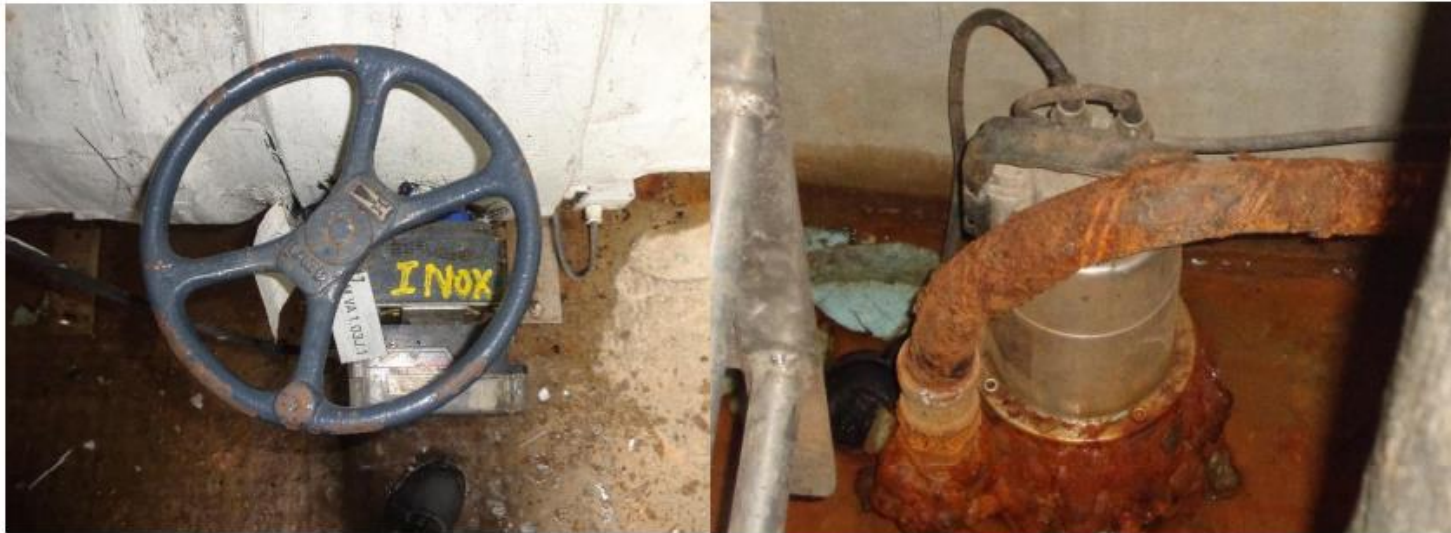
Figure 44 : corrosion avancée des équipements du bassin

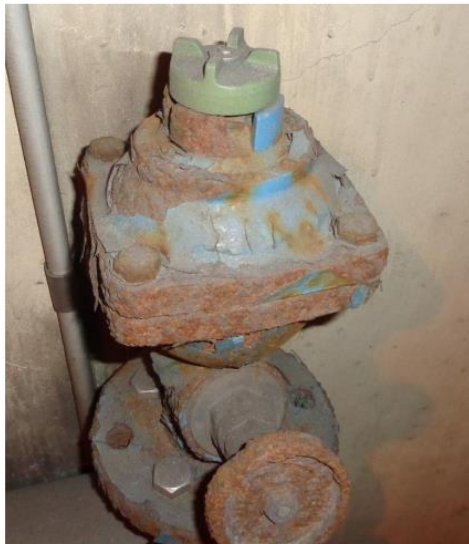
Figure 45 : corrosion avancée sur la ventouse

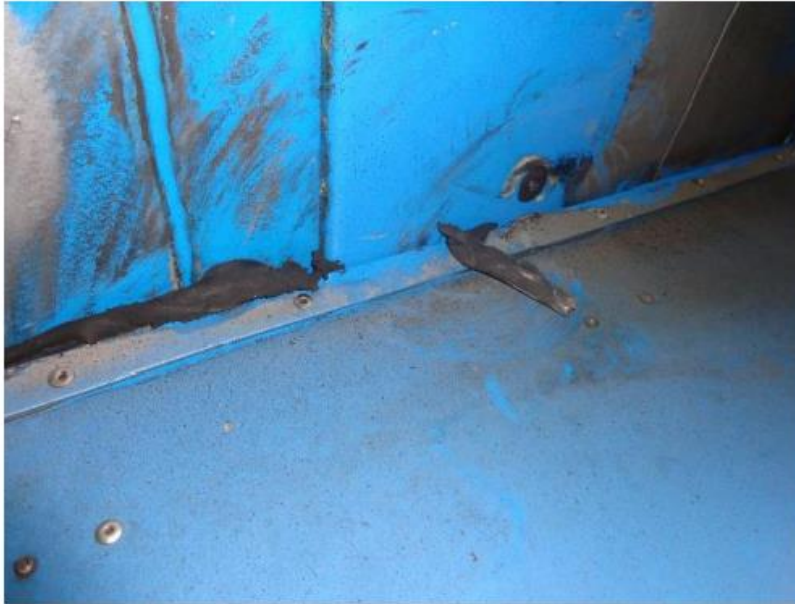
Figure 35 : joint registre déchiré

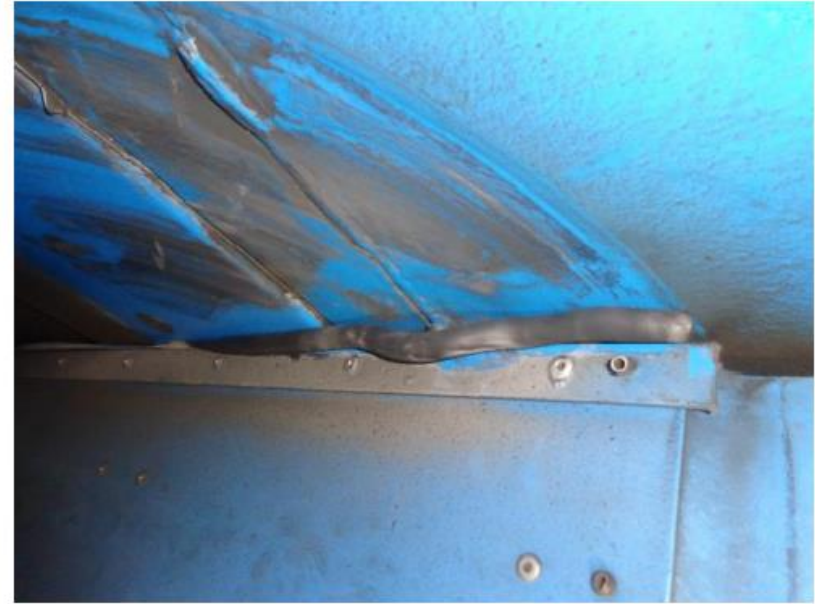
Figure 36 : joint registre partiellement arraché

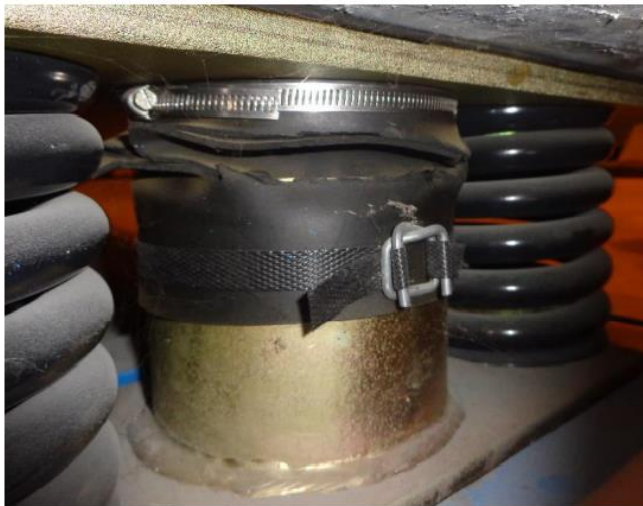
Figure 32 : caoutchouc de l'amortisseur central déchiré

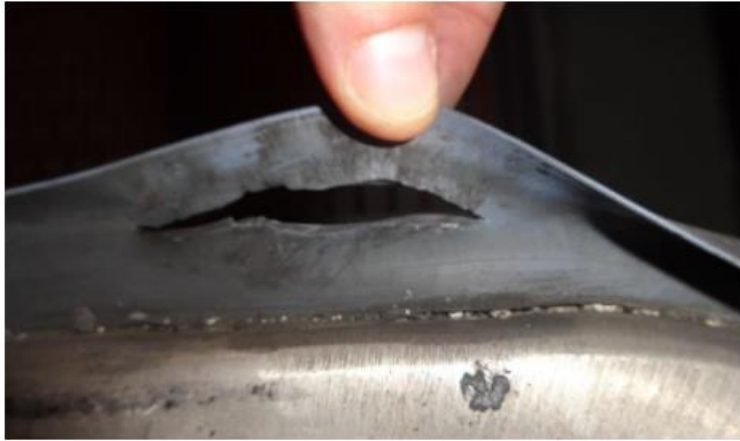
Figure 37 : joint trappe déchiré

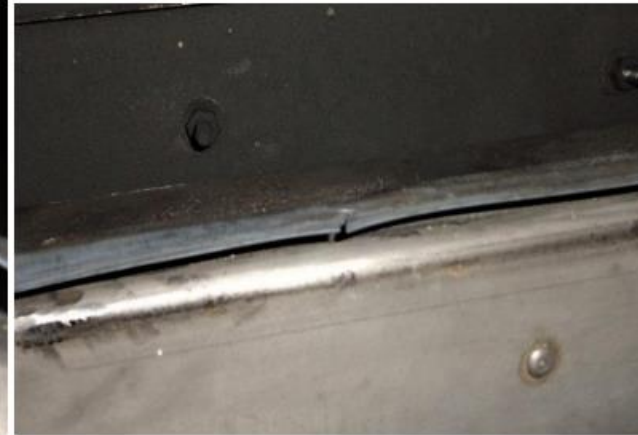
Figure 38 : joint trappe légèrement coupé

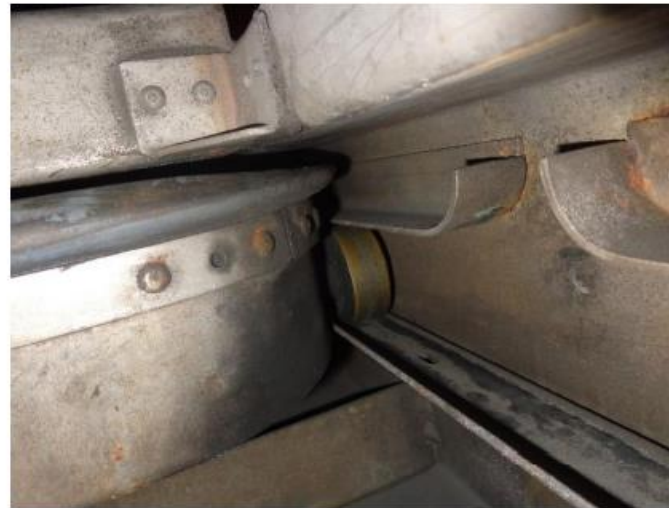
Figure 39 : rail galet non graissé

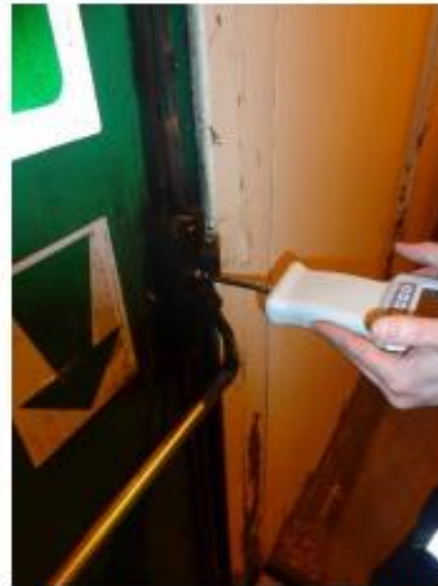
Figure 56 : Mesure de la force nécessaire pour l'ouverture de la porte piéton

Bypass	Porte Sens 1	Porte Sens 2
Aiguebelle A1	~ 390 N	~ 250 N
Hurtières H1	~ 400 N	~ 350 N
Hurtières H2	~ 450 N	~ 320 N
