Incendie tunnel de Chamoise 25/05/2021

APRR

Rencontre GTFE du 3 juin 2022

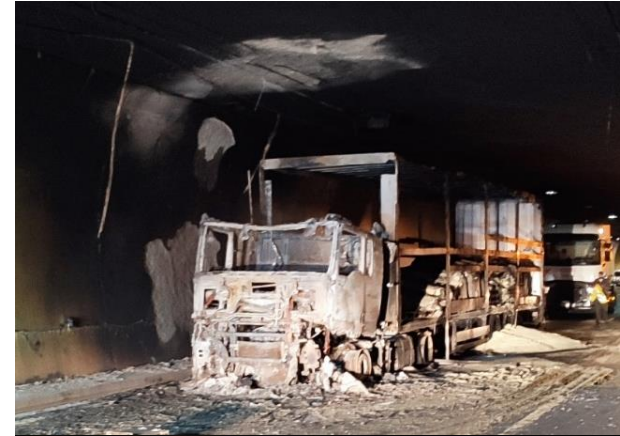
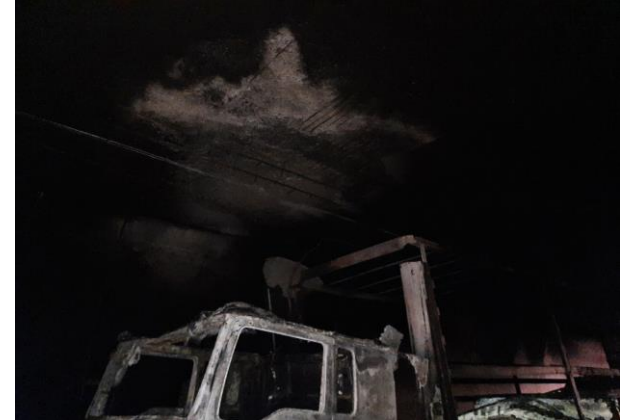
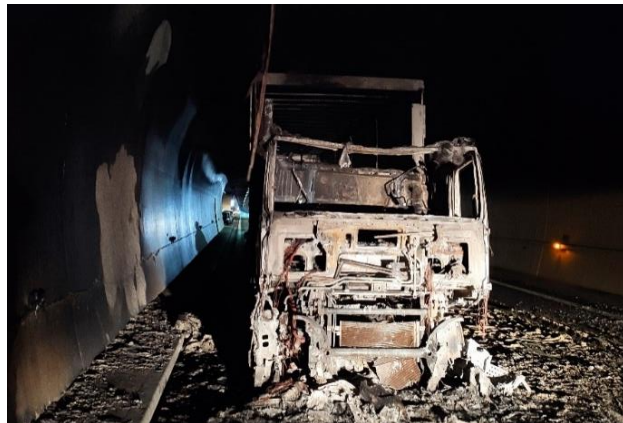
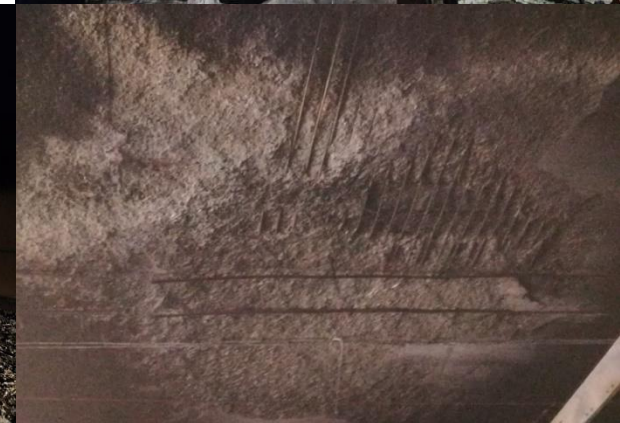
Bilan des dégâts

- ❖ **LE BILAN DES DEGATS PAR LE DISTRICT, LA MAINTENANCE ET DES EXPERTS**
- ❑ Ecaillage du béton en sous-face de la gaine d'air frais et sur le piédroit de voûte
- ❑ Perte de béton sur la gaine de ventilation de l'ordre de 3 à 8 cm
- ❑ Aciers de structure apparents et ayant subi une forte température $> 500\text{ °C}$

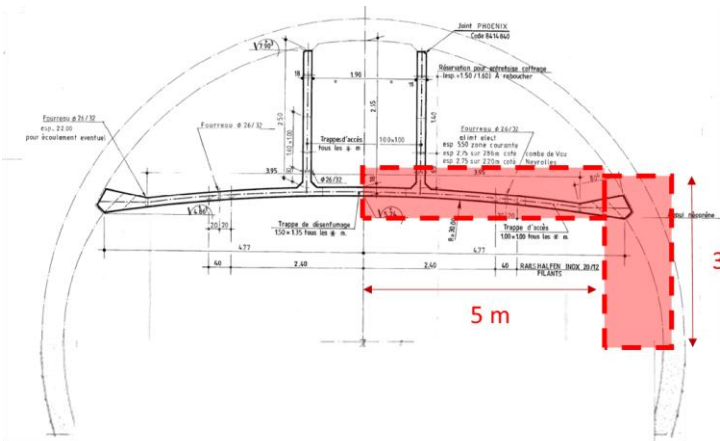
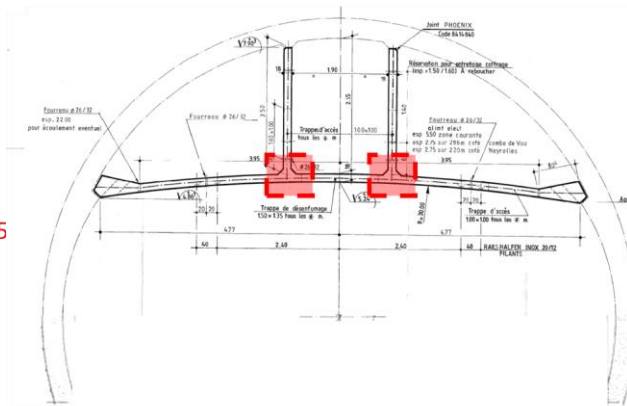
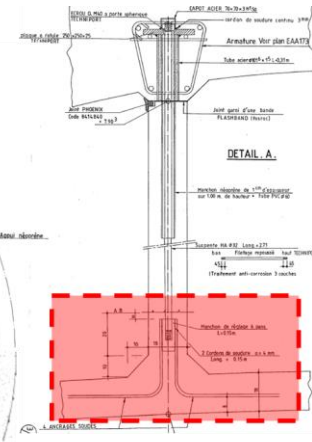
❑ Localisation des dégâts sur l'infrastructure

Bilan sur les 5m du foyer :

- Sous-face gaine : très dégradée
- Suspente d'ancrage : touchée
- Appui néoprène : fondu en partie

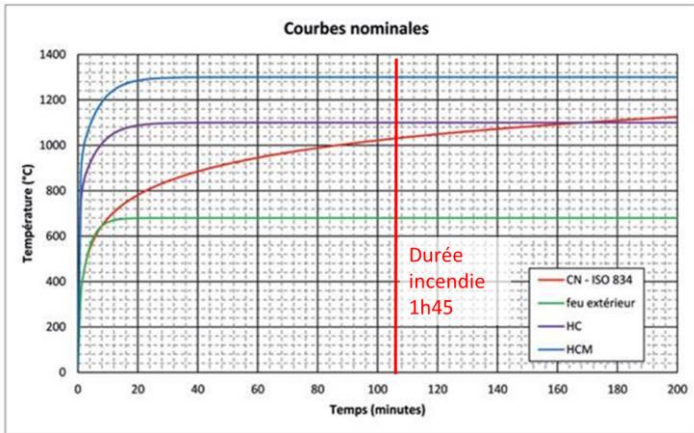
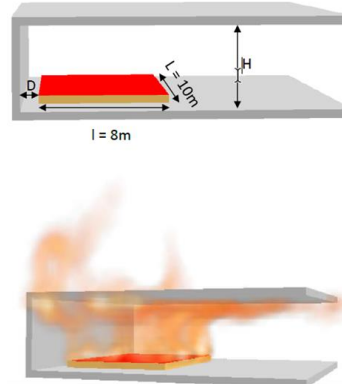
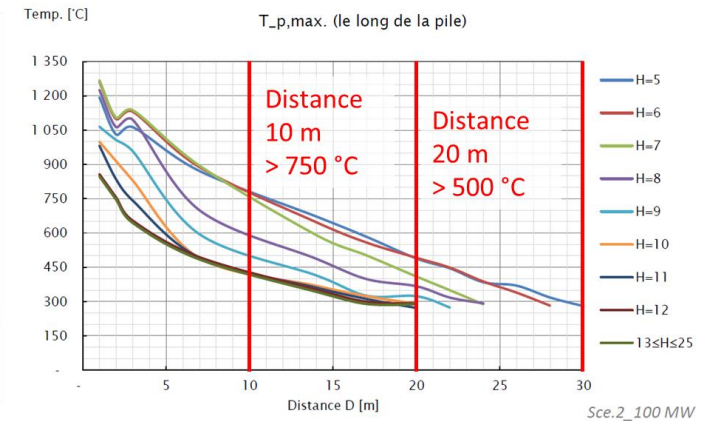
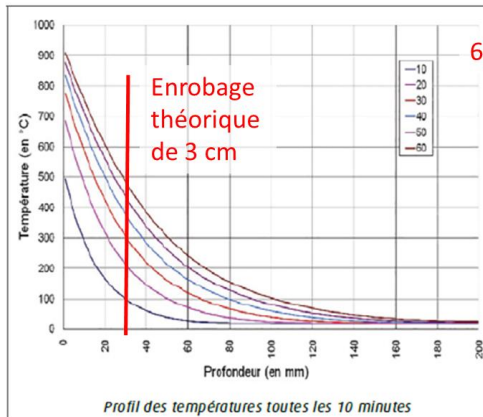
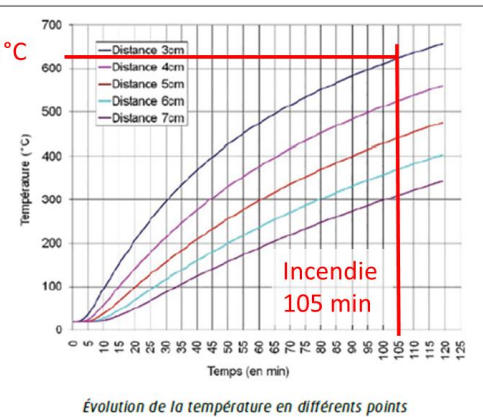
❑ La puissance de l'incendie et l'impact sur la structure

Bilan de l'incendie :

- Température > 1000°C au foyer
- Température > 750°C sur 20 m
- Température des aciers > 500°C sur les 10 premiers mètres

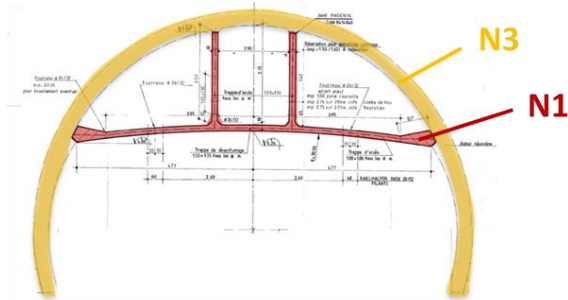
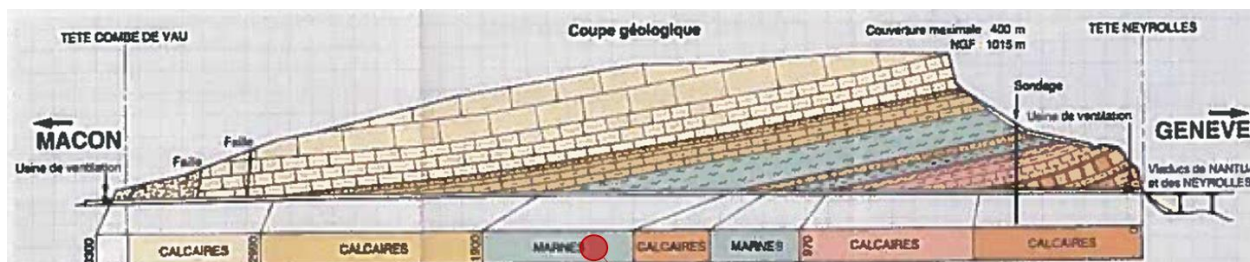
- ❑ Le niveau de tenue au feu des gaines et de la voûte en béton non armé

Bilan de la capacité résiduelle après incendie CN105

- Incertitude de tenue des gaines au droit du foyer (CN120)
- Au-delà de 5m du foyer, incertitude levée ($T < 1000^{\circ}\text{C}$)
- Pas de perte de capacité portante pour la voûte (CN240)

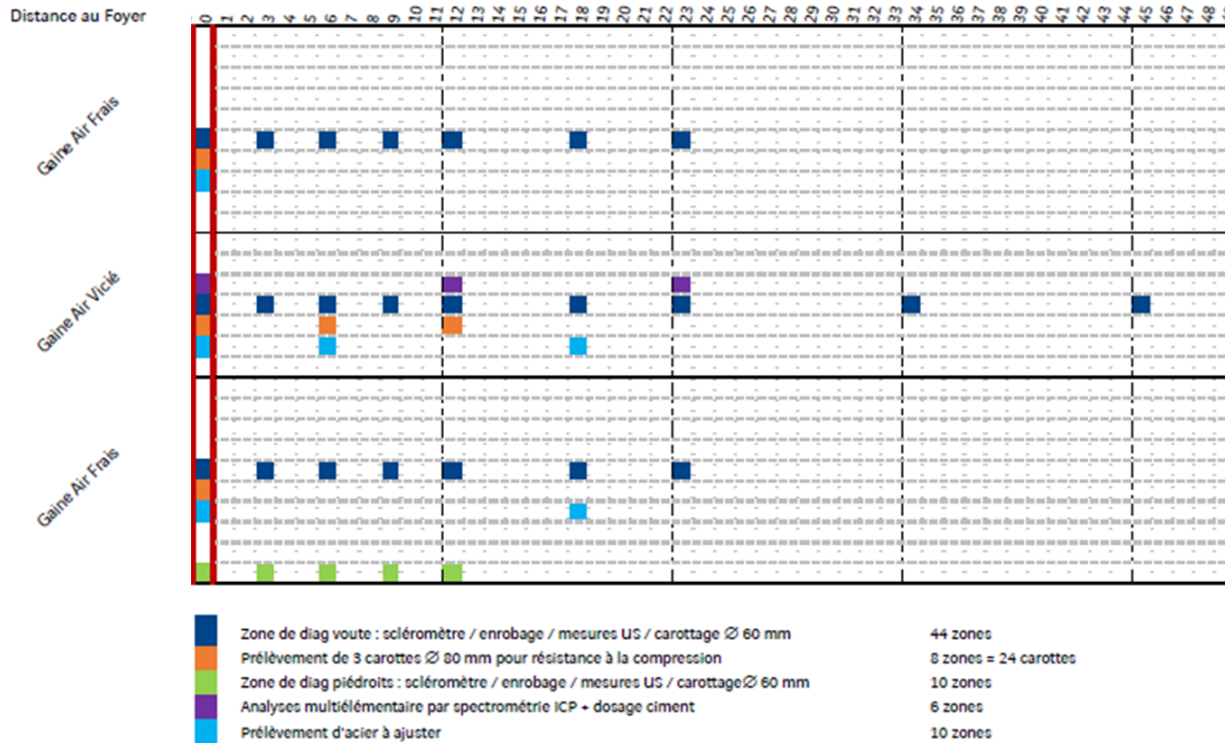
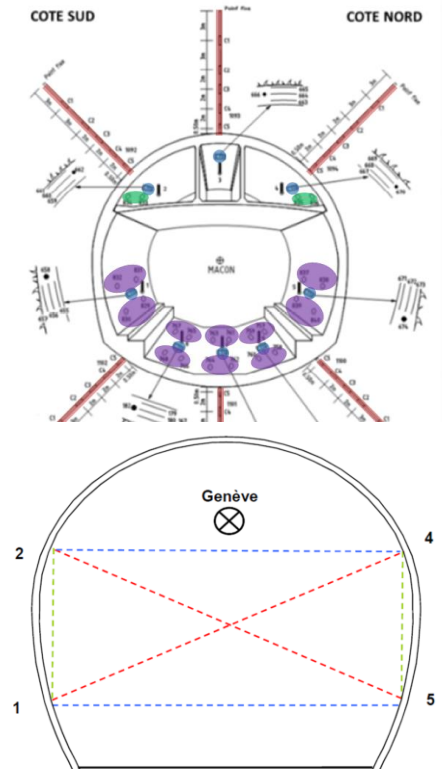
Patrimoine : le diagnostic

- ❑ Un diagnostic béton grande échelle sur 100 m de long au droit du foyer
- ❑ Un contrôle de l'instrumentation en place et des profils de convergences

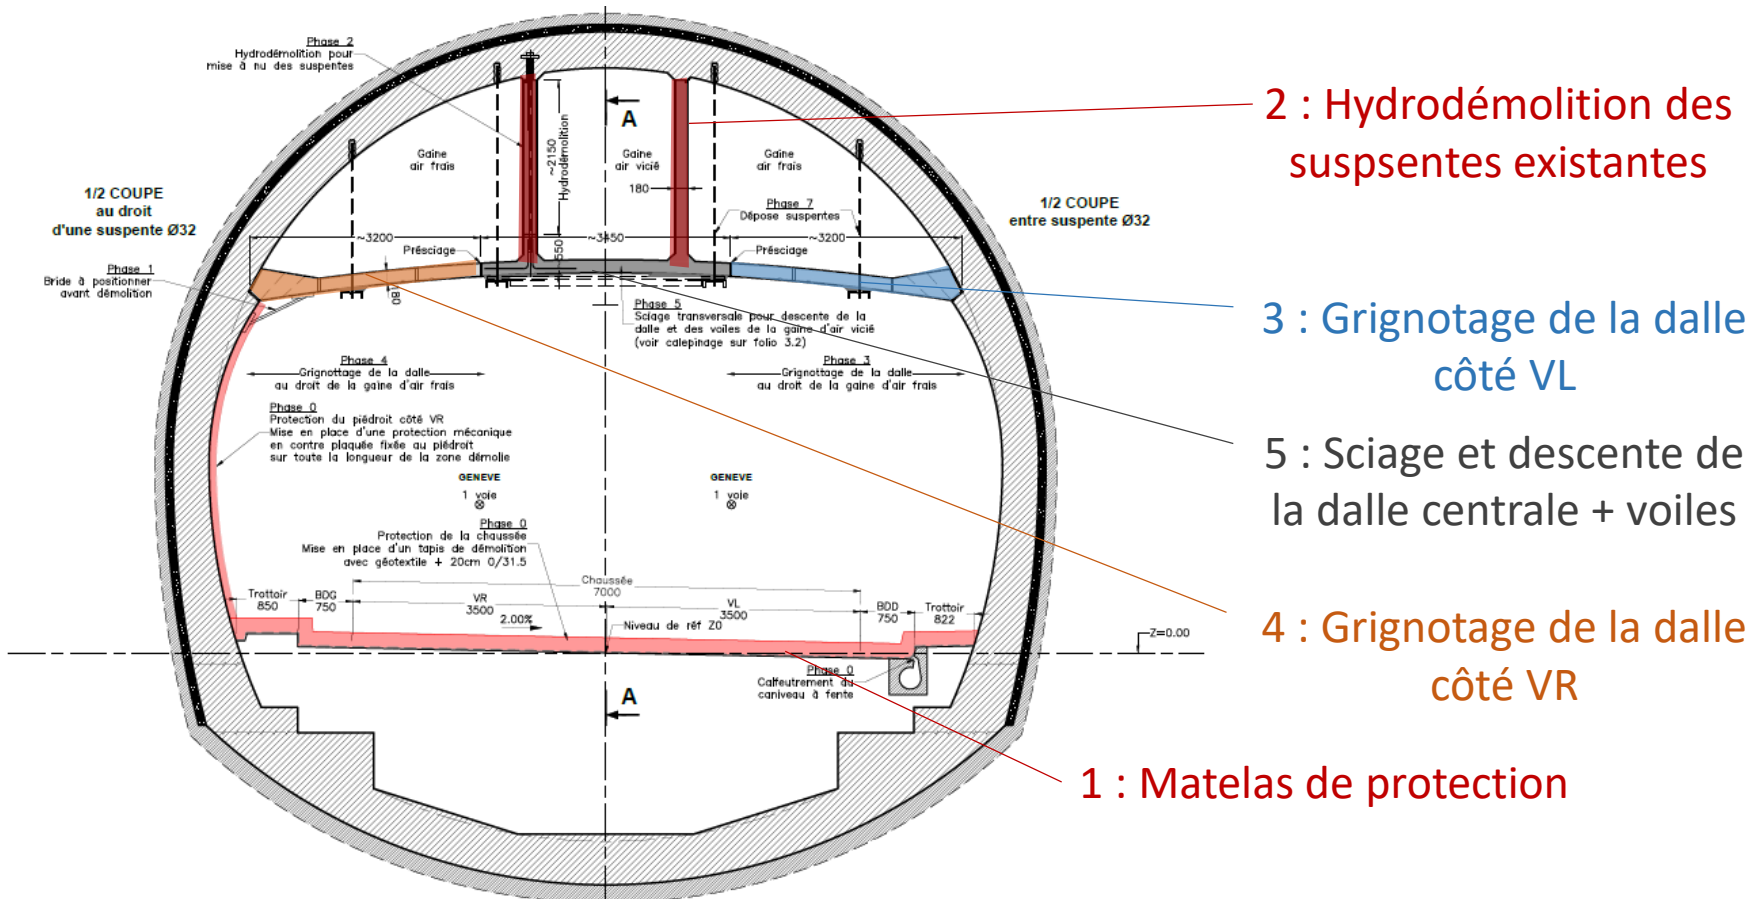
- ❑ Un bilan du diagnostic montrant une zone à réparer de 26,5 m de gaines

2 : Hydrodémolition des suspentes existantes

3 : Grignotage de la dalle côté VL

5 : Sciage et descente de la dalle centrale + voiles

4 : Grignotage de la dalle côté VR

1 : Matelas de protection

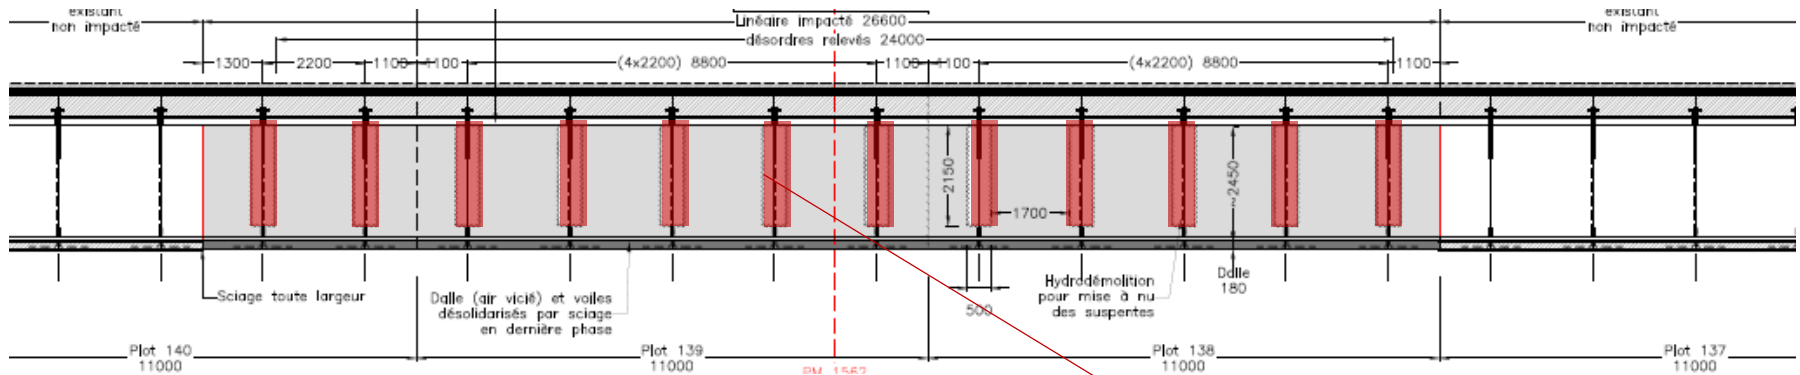
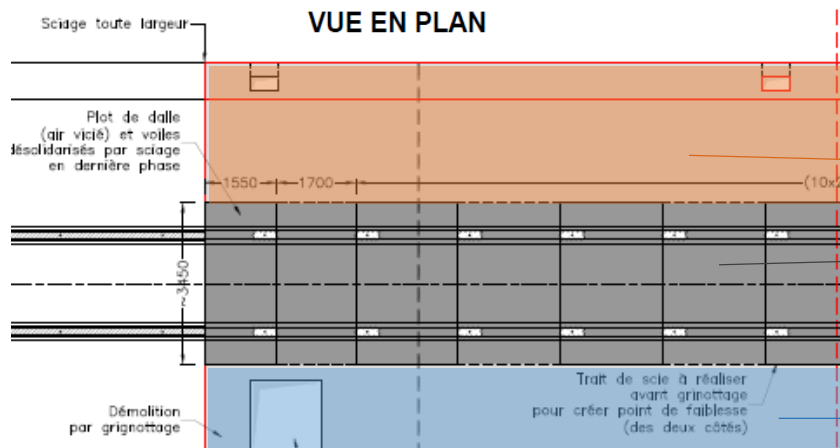
❑ Un bilan du diagnostic montrant une zone à réparer de 26,5 m de gaines

2 : Hydromolition des suspentes existantes

4 : Grignotage de la dalle côté VR

5 : Sciage et descente de la dalle centrale + voiles

3 : Grignotage de la dalle côté VL
