REX accélérateur tunnel de Chabssët

Tunnels de VDLAY (42), Bussière et Chabasset (69)

RETEX chute silencieux accélérateur

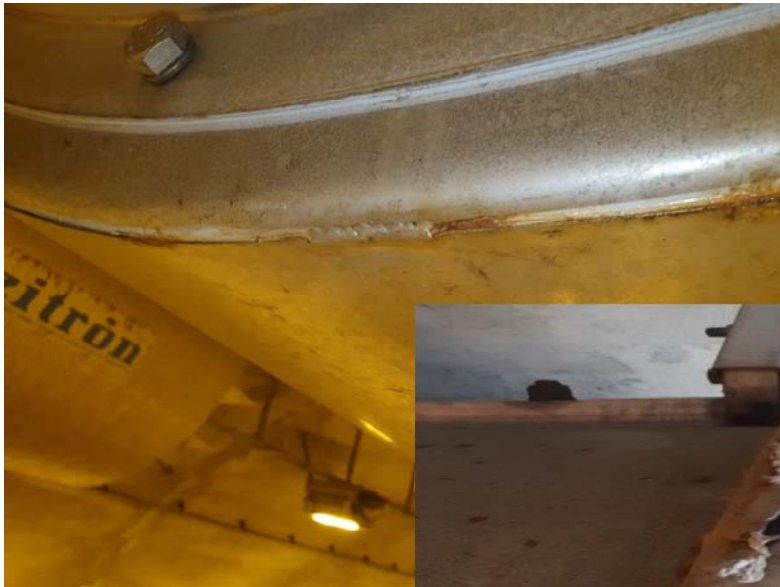
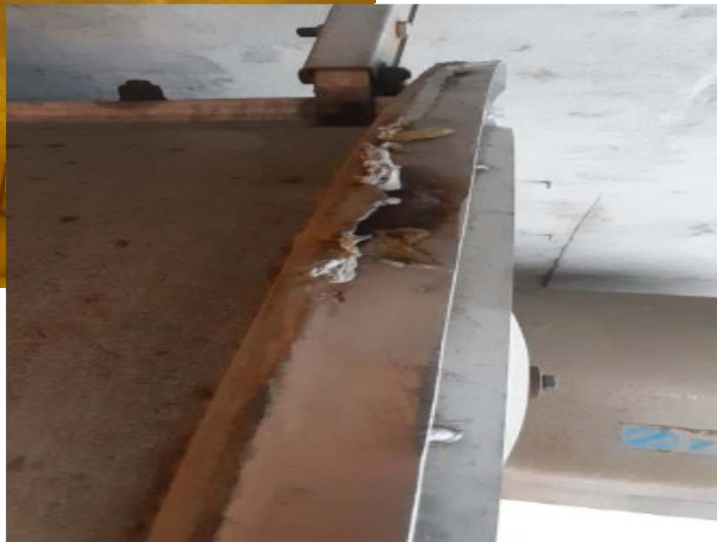
- **Rupture de la liaison corps d'accélérateur/silencieux arrière**
  - soudures assemblage tôle arrachée

- **Rupture d'une pale**

- Roue récemment changée (8 mois)

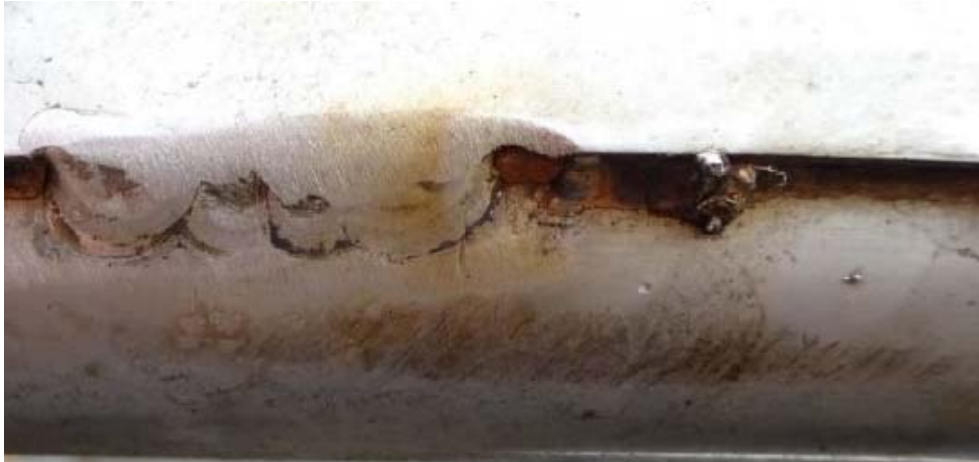
Cordon de soudure meulé, irrégulier

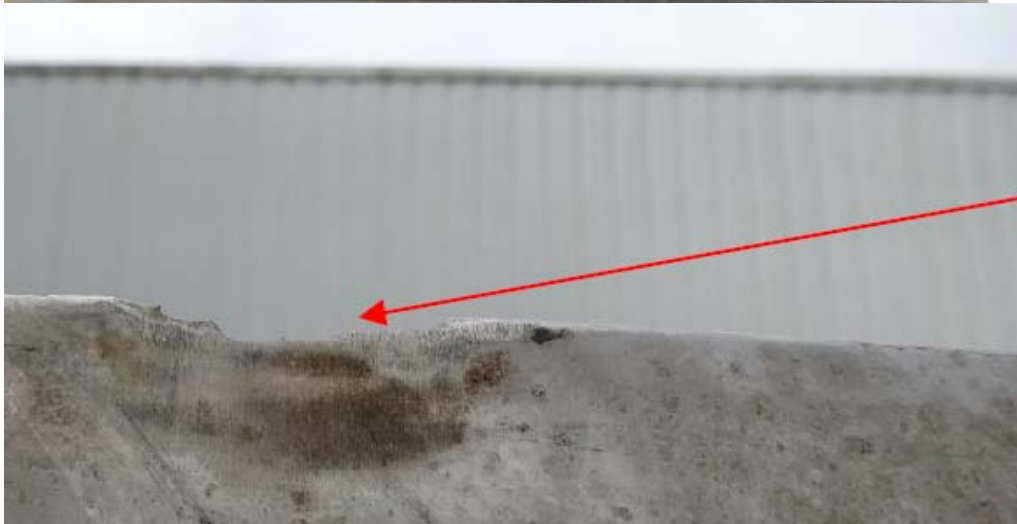
Empreinte du cordon de soudure  
après rupture au niveau de  
l'enveloppe

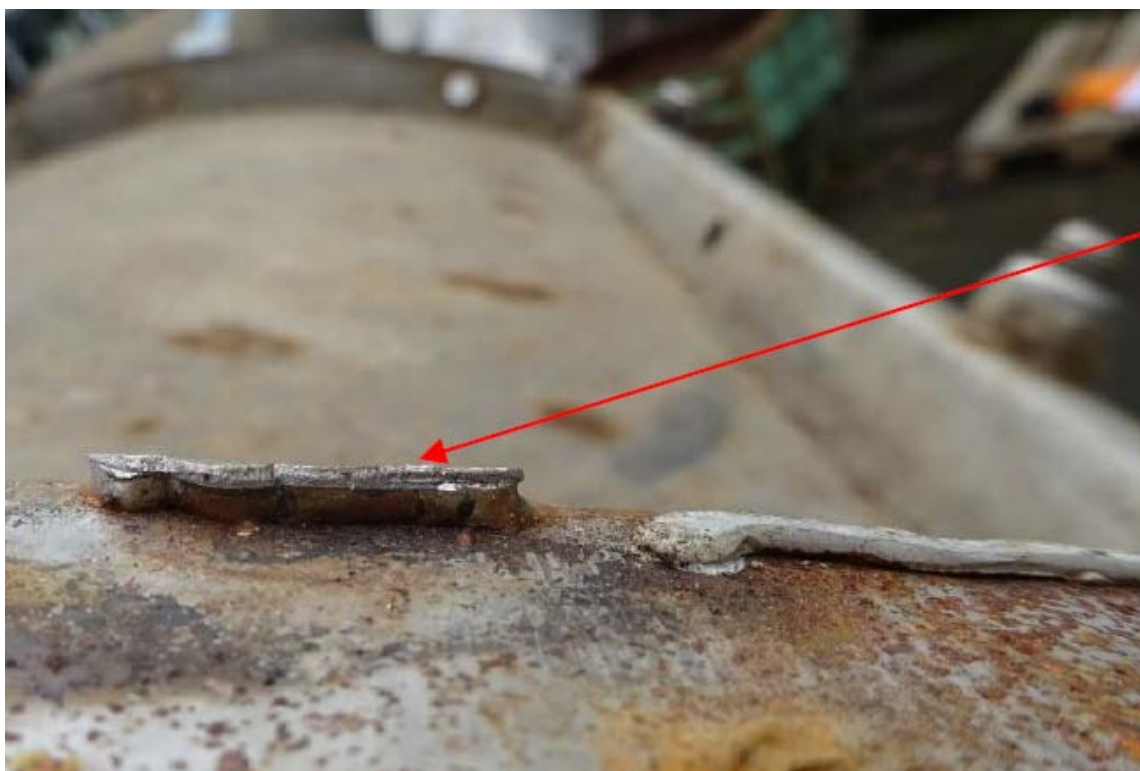
Cordon de soudure resté solidaire  
de la couronne

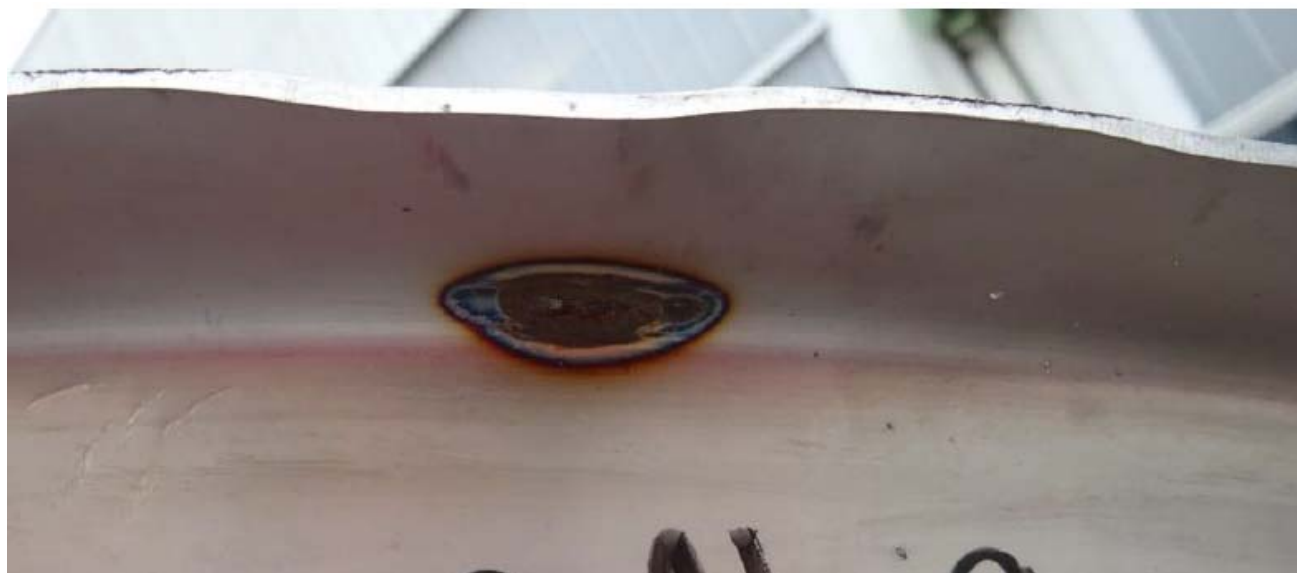
**Figure 50. Accélérateur rompu –  
Silencieux ayant chuté - Côté  
hélice – Soudure 2.14a**

Oxydation en face envers de la  
couronne témoignant d'un manque  
de protection envers lors du  
soudage

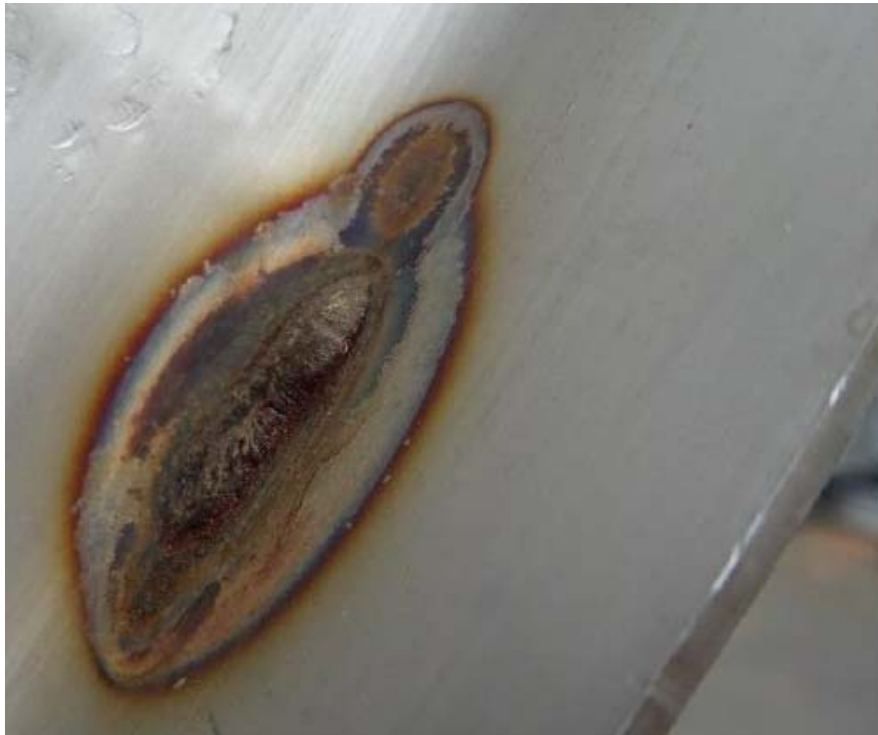
**Figure 71. Accélérateur rompu –  
Silencieux ayant chuté - Côté  
hélice – Soudure 2.21b**

Rochage en face envers de la couronne témoignant d'un manque de protection envers lors du soudage ayant induit une oxydation excessive

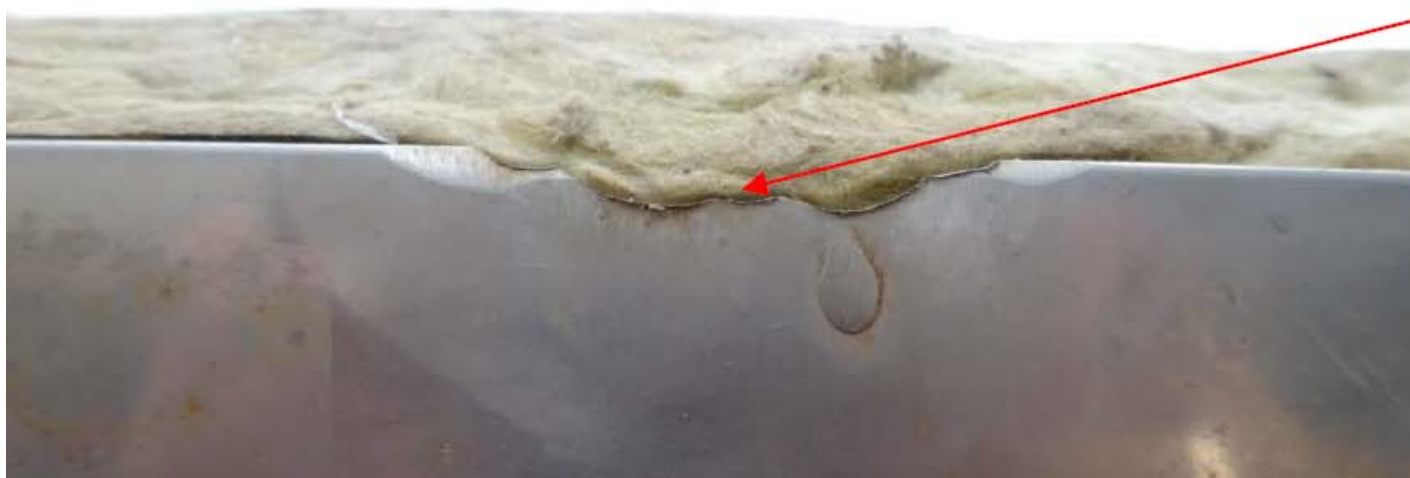
Empreinte du cordon de soudure  
après rupture au niveau de  
l'enveloppe

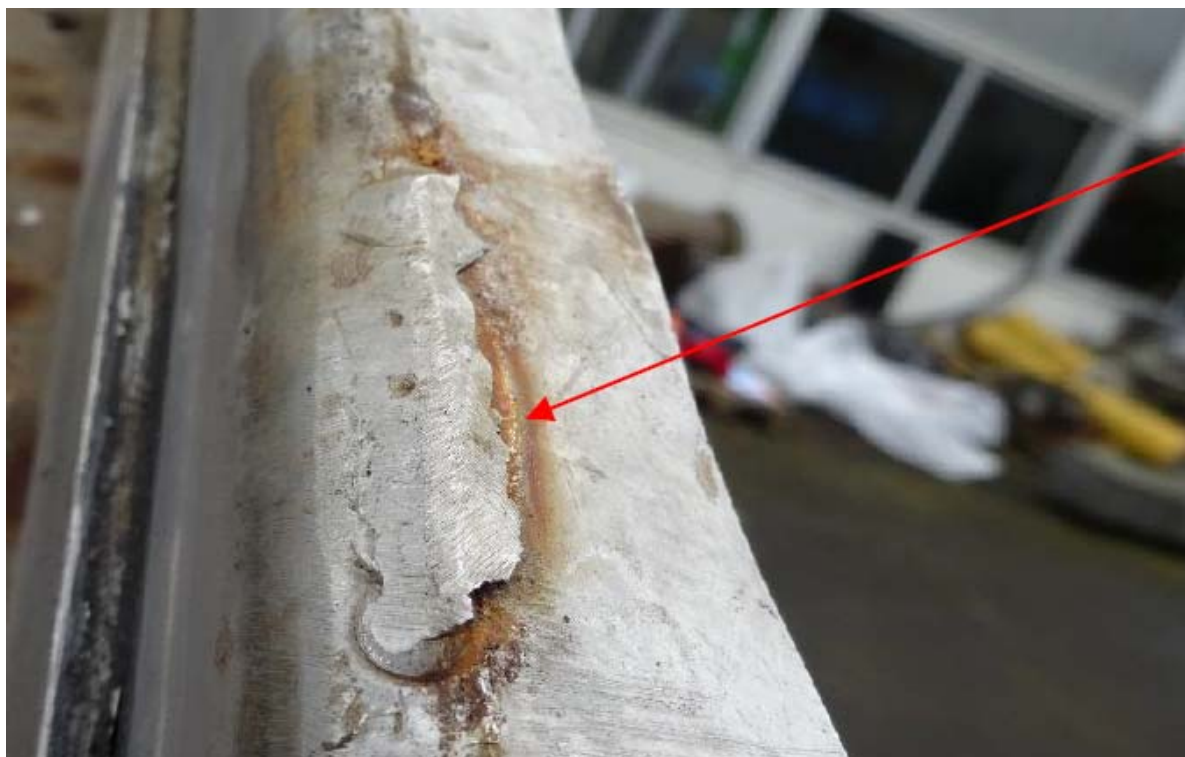
Cordon de soudure resté solidaire  
de la couronne

Cordon de soudure meulé, irrégulier

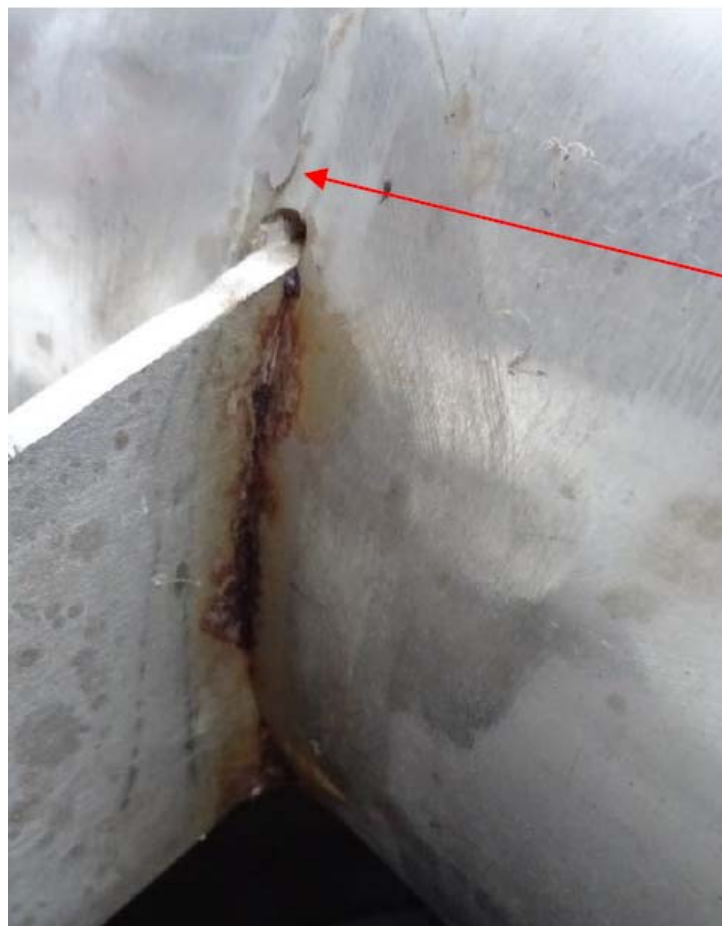
Figure 132. Accélérateur mis hors service – Vue côté moteur – Déflecteur supérieur

Présence d'une fissure

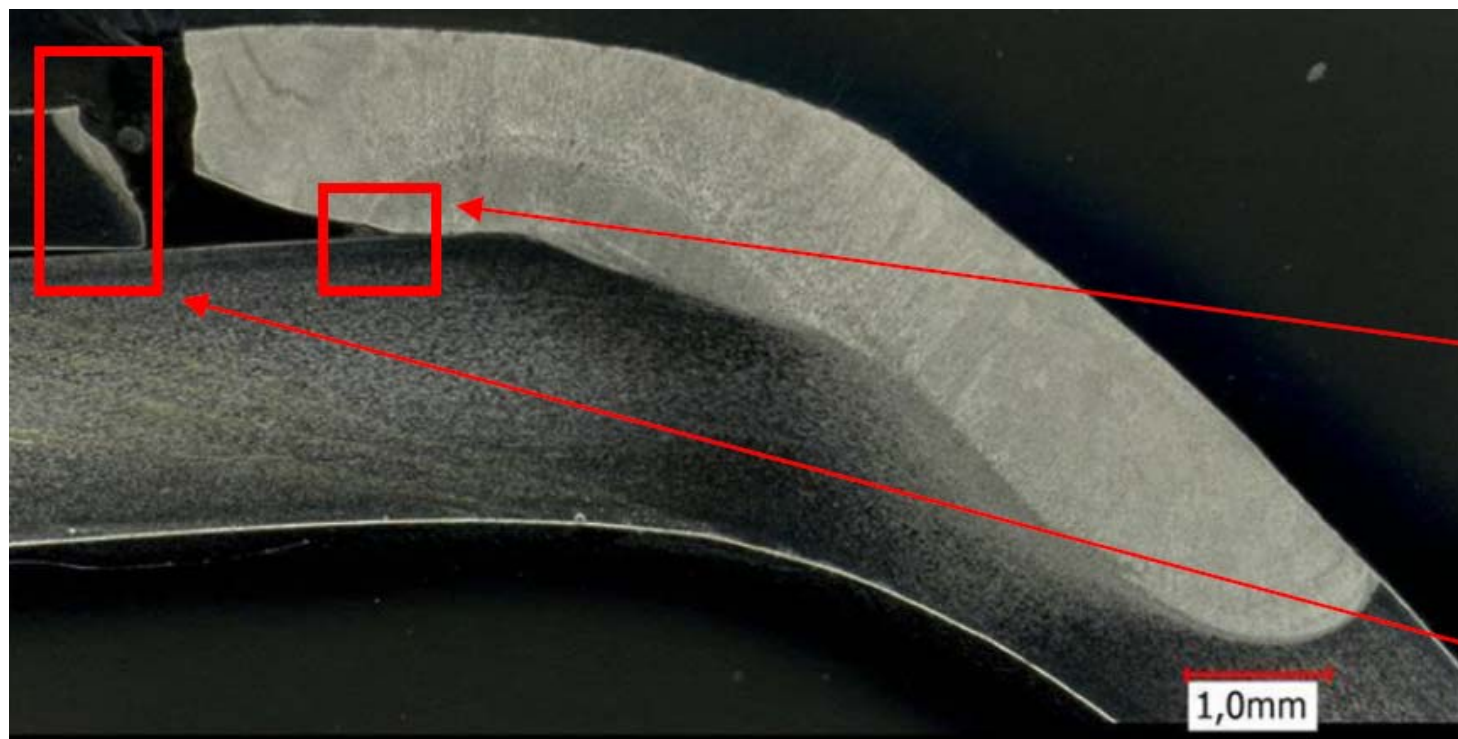
Silencieux ayant chuté  
Prélèvement (I) : soudure 2.25  
Coupe métallographique

Rupture en pied de cordon

Section efficace : 1,0 mm

Jeu : 0,5 mm

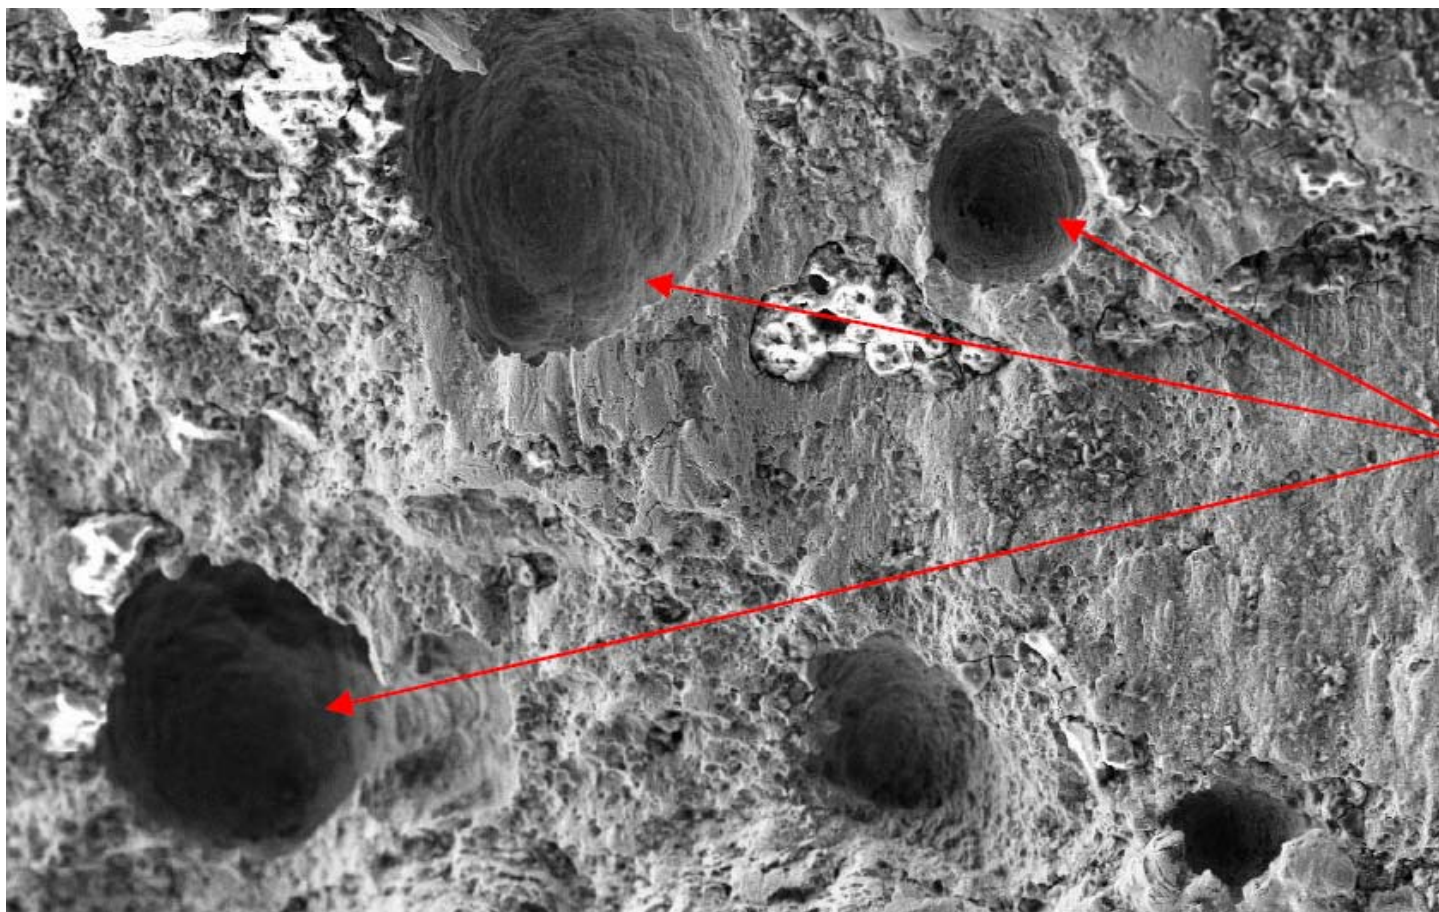
– ‘Silencieux ayant chuté’ –  
Prélèvement (I) : soudure 2.25 –  
Microrelief représentatif de la  
zone présentant des défauts de  
soudage

Présence de porosités

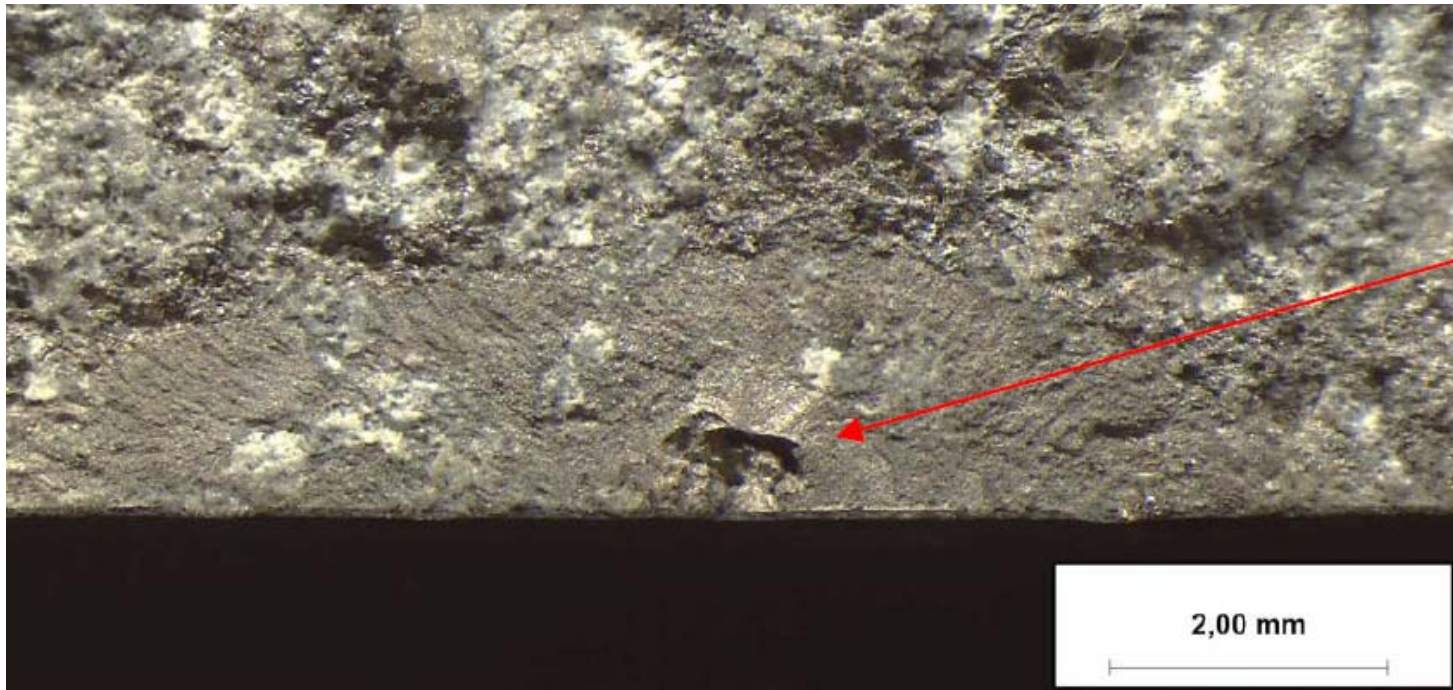
Détail de la surface de rupture  
de la pale

Amorçage au niveau d'un défaut  
de fonderie sous surface
