# **RENCONTRE DU GTFE – ATELIER DU 20/06/2024**

**L'exploitation des tunnels routiers : Comment gérer et traiter les  
venues d'eau ?**

# TUNNEL MAURICE-LEMAIRE (APRR)

**TRAVAUX réalisés  
en 2007/2008 et en 2022**

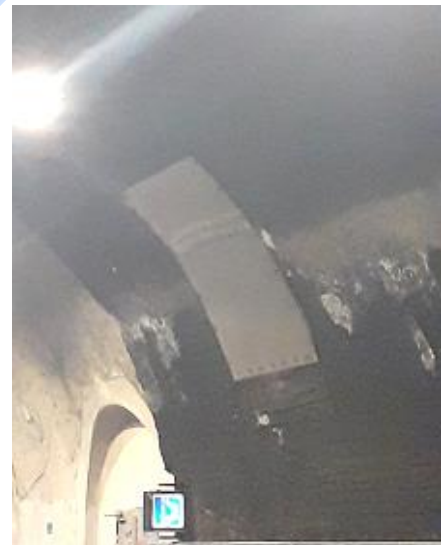
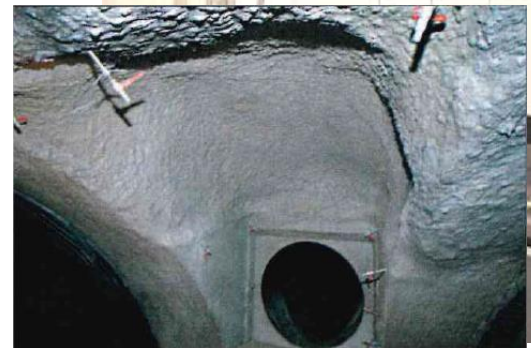
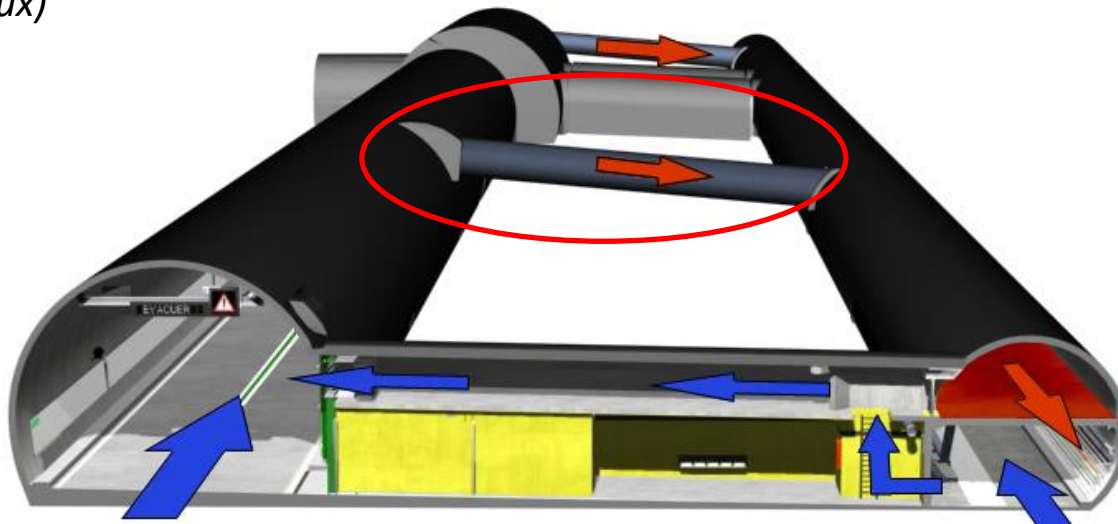
*Tubes métalliques reliant la voûte à la gaine de désenfumage -  
nombreuses infiltrations au niveau des jonctions (béton, tube, tunnel)*

*=> Traitement par injection de coulis chimiques des liaisons et traitement  
confortatif & surfaces revêtement d'imperméabilisation (à base de produits  
minéraux)*

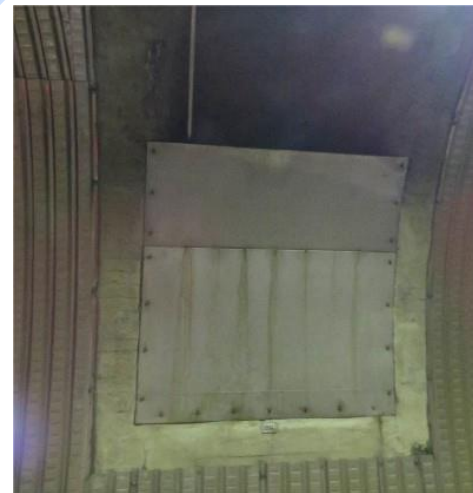
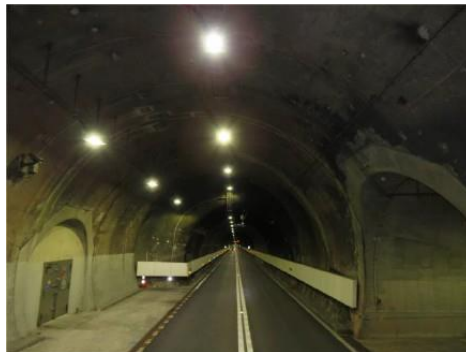
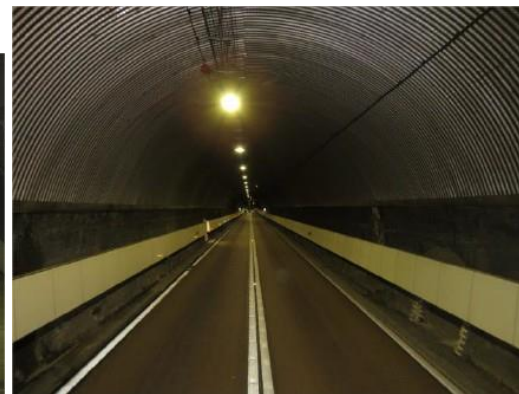
*Suite à IDP de 2022, des désordres sont constatés dans le tube circulé :*

*Venues d'eau depuis la voûte et impactant la chaussée (« goutte à goutte ») dans :*

- ✓ *les zones non recouvertes de tôles parapluie*
- ✓ *une zone recouverte de tôles parapluie mais de géométrie variable*

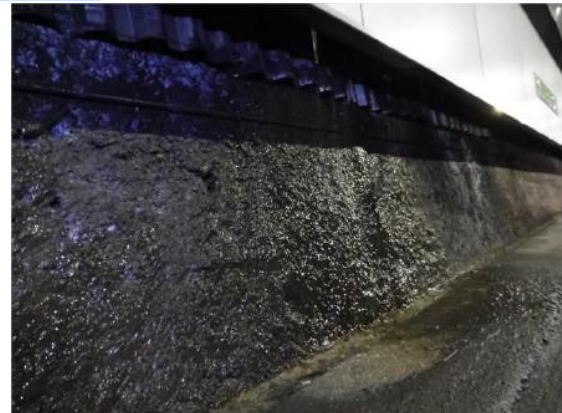
- *Coulures le long des piédroits*
- *Rivets de fixation des tôles parapluies corrodés (dont certains en état avancé de corrosion) → remplacement en interne et consolidation suite à détachement d'une arrête de tôle parapluie*

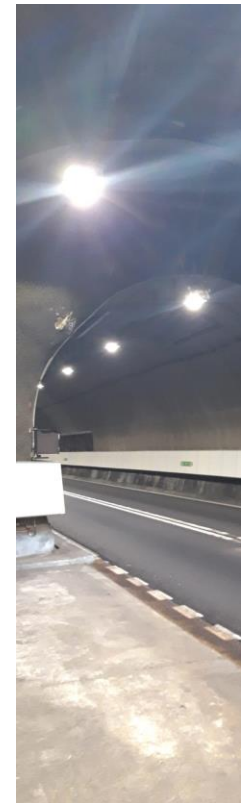
- *Pas de difficultés rencontrés à ce jour*
- *Quelques traces de coulures d'eau*
- *Parfois de l'humidité en entrée du tube*
- *Quelques stalactites actives*
- *Apparition de calcite*
- *1 avec fil d'eau*

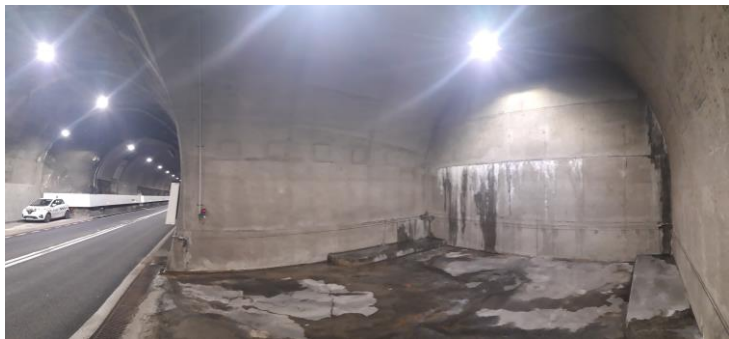
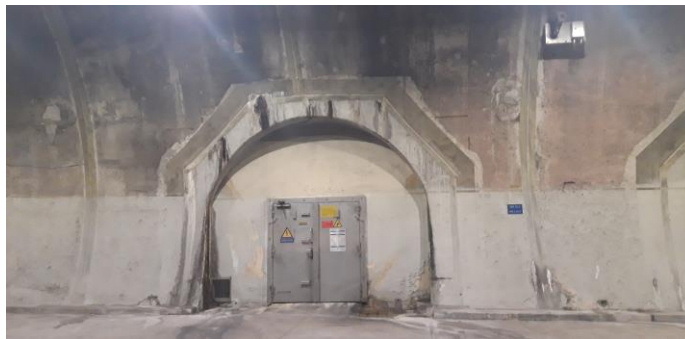
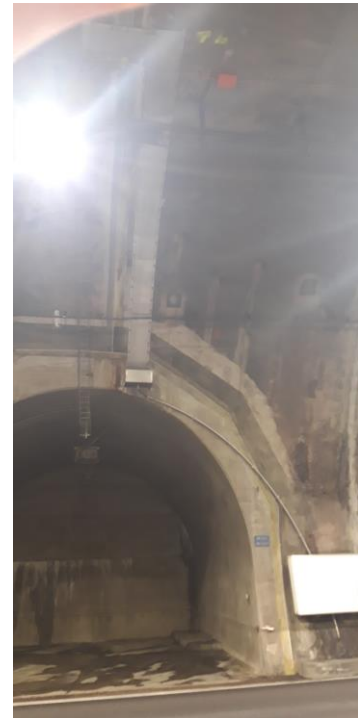
## **REX de l'exploitant :** **- En 2023 - Zone humide – GN 10.2 – SS06**

*Infiltrations au niveau des jonctions Sous-station / Tunnel*

*Infiltrations au niveau de la galerie de retournement :*

*=> Pas d'infiltration dans les locaux techniques*

*Ajout de drainage en saillie pour évacuation vers caniveaux*
