# **RENCONTRE DU GTFE – ATELIER DU 20/06/2024**

**L'exploitation des tunnels routiers : Comment gérer et traiter les  
venues d'eau ?**

# **TUNNEL DU CHAT** **(Département de la Savoie)**

## **TRAVAUX en 2017-2018**

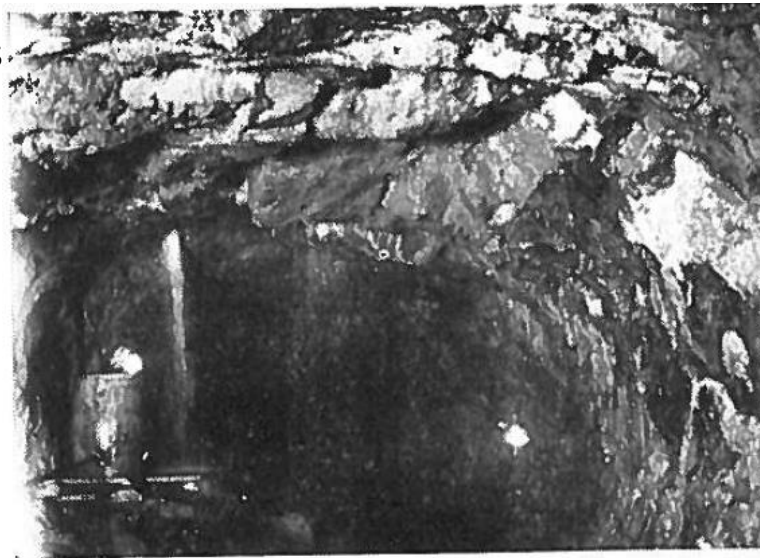
**Fig. 6. — Point K. 15,770 (Callovien).  
Source sous pression (15 l. sec.)**

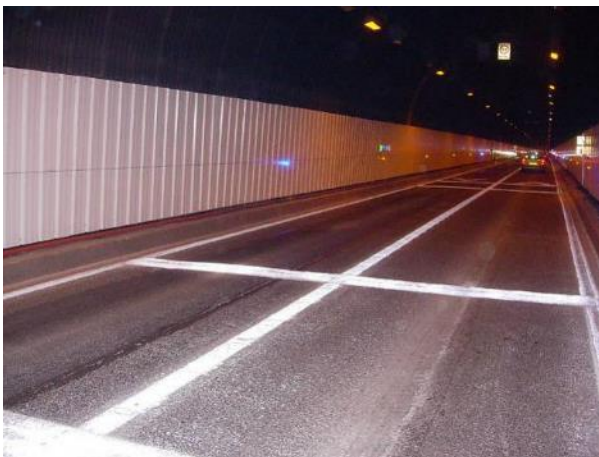
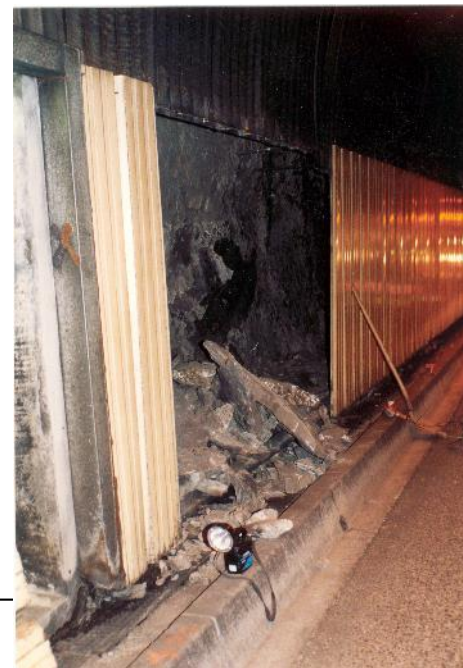
Travaux en 2007 pour amélioration des systèmes de ventilation + mise au norme incendie : remplacement des tôles de pénétrations corrodées.

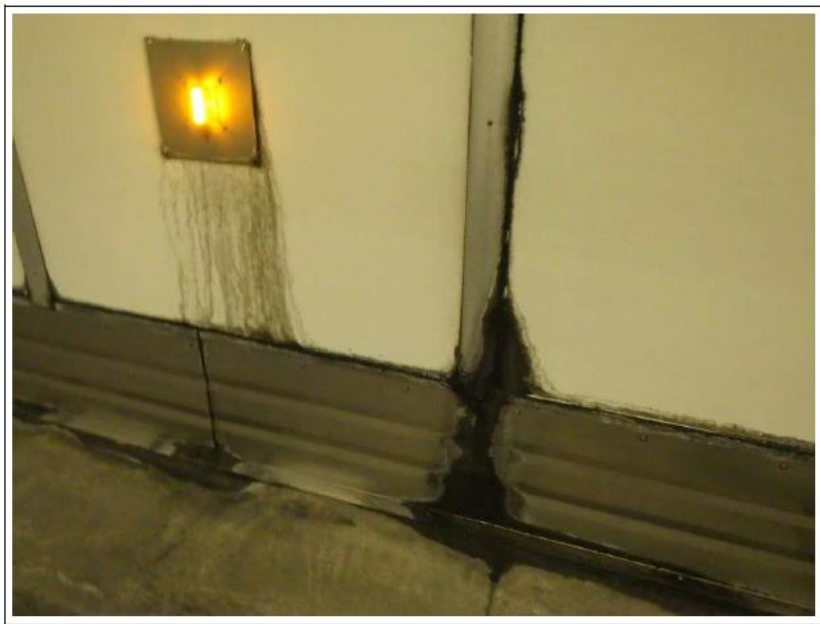
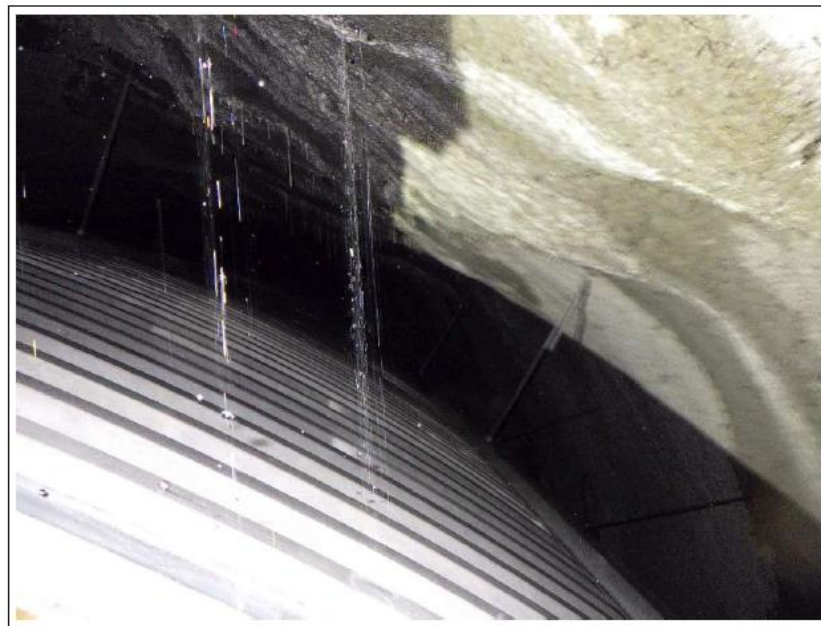
## Difficultés ultérieures rencontrées par l'exploitant :

- ***Cachent la structure existante*** : peu de visibilité sur l'état des ancrages et de la structure
- *Trappes d'inspection insuffisante pour voir la totalité de l'ouvrage et visite très inconfortable*

- ***Colmatage des drains par la calcite*** (gel rare dans le tunnel, plus fréquent dans la galerie)
- *Bavette « amovibles » difficilement amovible, trappe d'accès insuffisantes*
- *Nombreuses infiltrations et dégradation des tôles*

- ***Arrachement des tôles de piédroits par les PL*** (même sans saillie) : fixations des tôles de piédroits non dimensionnées au souffle lié au passage des PL, indisponibilité du matériel en interne pour riveter les tôles décrochées...
- ***Adaptation des ancrages d'équipements*** : fixations sur renforts le long des lignes d'ancrages, pas forcément visibles depuis la sous face de tôles.
