GTFE Nice – 10 et 11 octobre 2019

**PROBLÈMES DE SÉCURITÉ DANS LES TUNNELS
DE HAUTE MONTAGNE LIÉS À LA FOUDRE.**

Consortium Tunnel Bielsa-Aragnouet

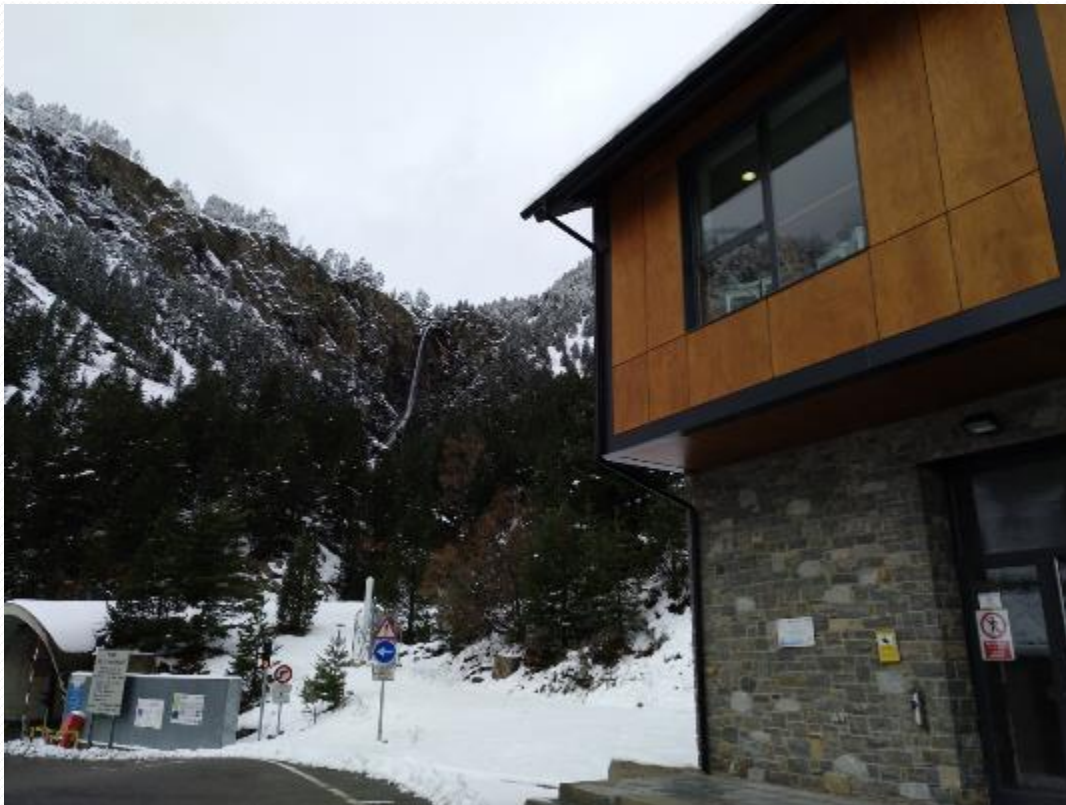
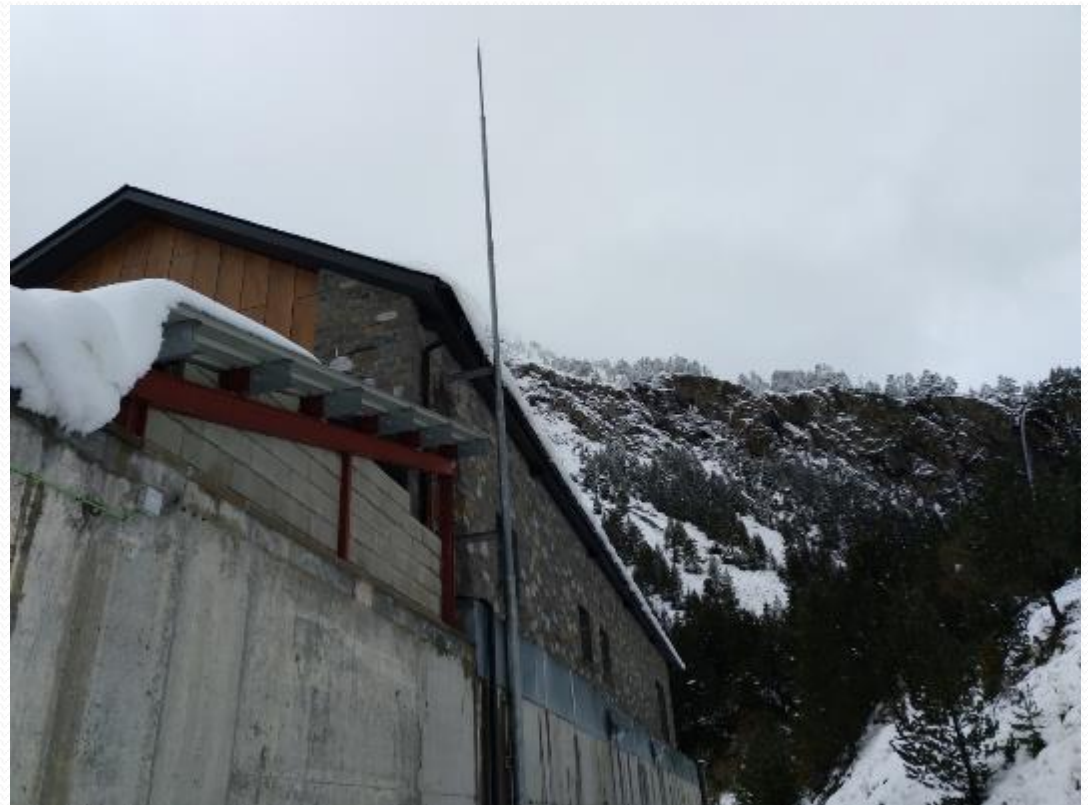
- Paratonnerres des locaux techniques de BN et BS.

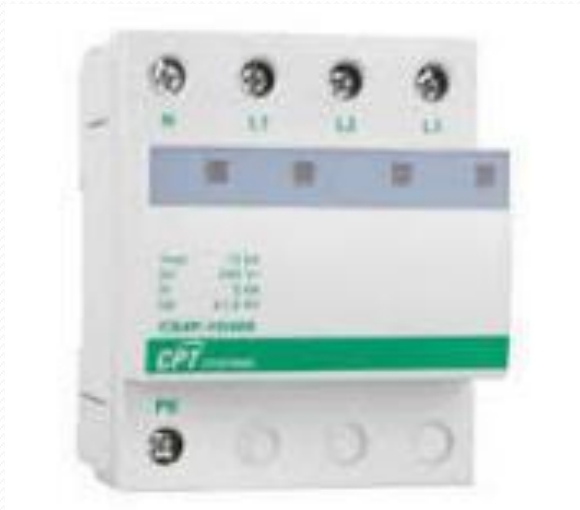
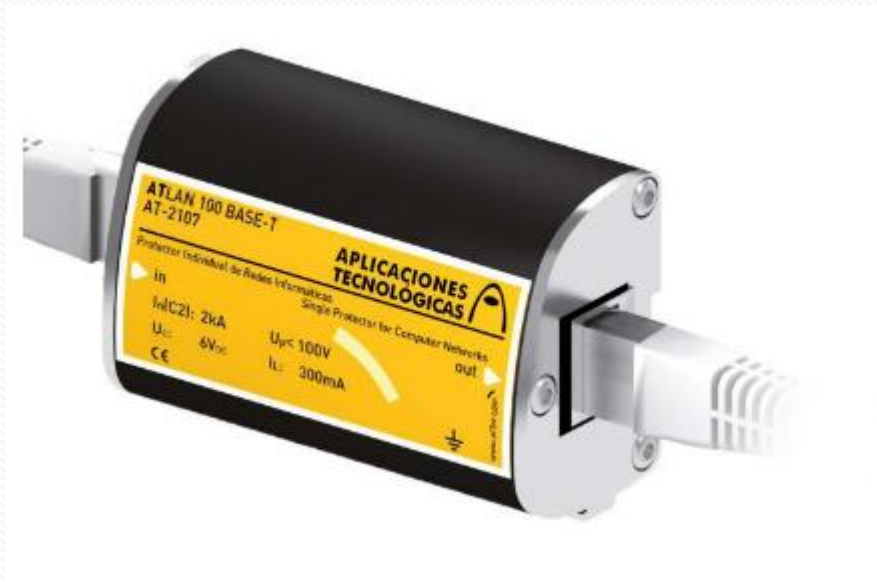
- Paratonnerres des locaux techniques de BN et BS.
- Protecteurs de surtension dans les armoires contenant des équipements électroniques sensibles, ainsi que sur les lignes téléphoniques, antennes et terminaux d'équipements électroniques les plus sensibles (alimentation et signal).

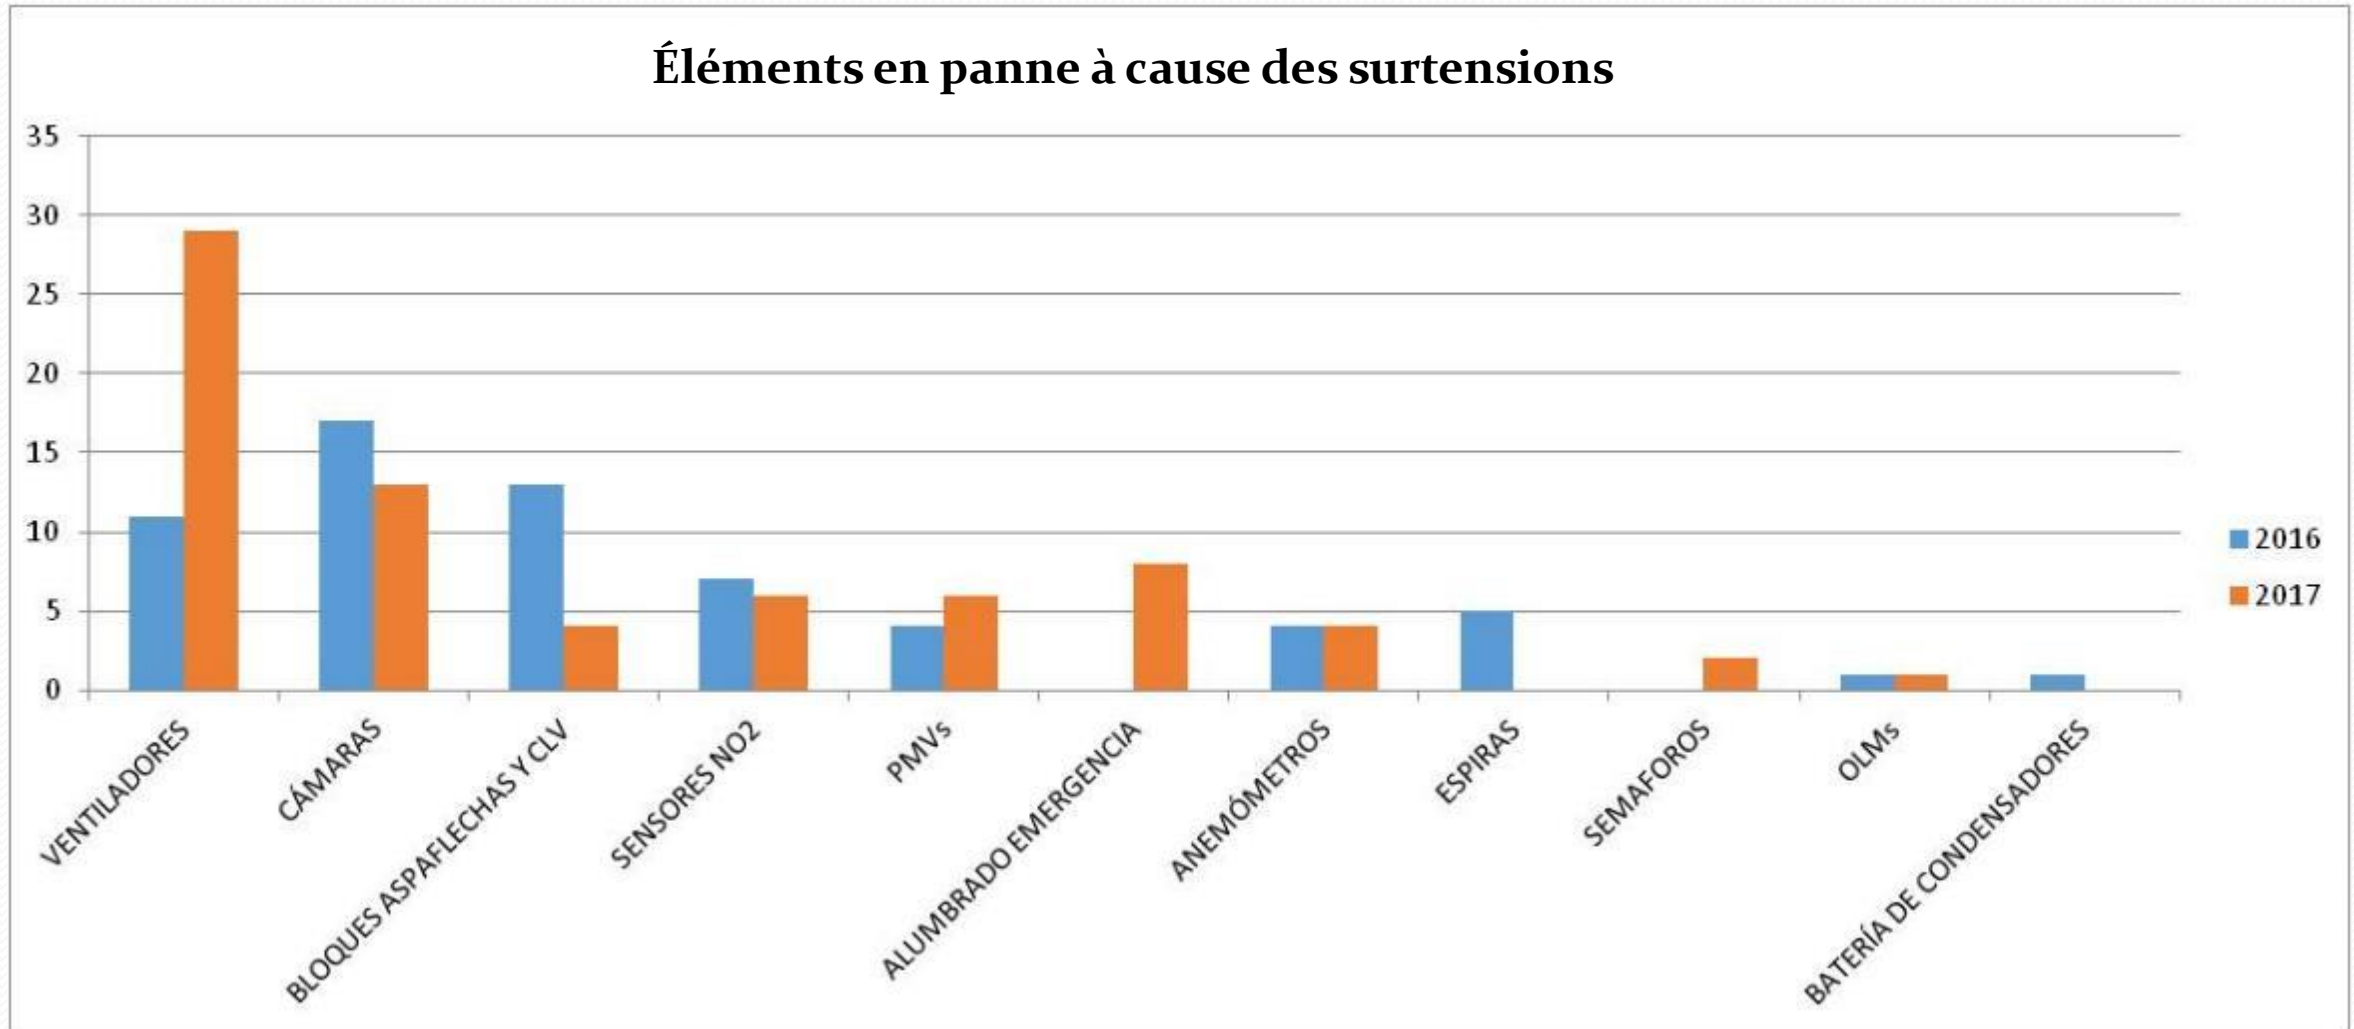
Éléments en panne à cause des surtensions

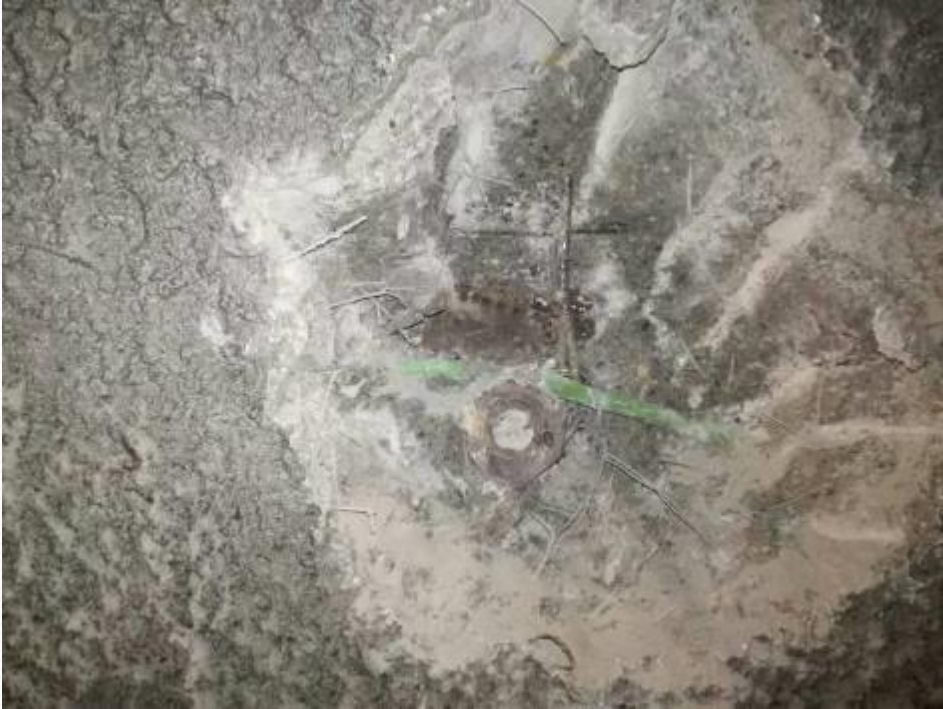
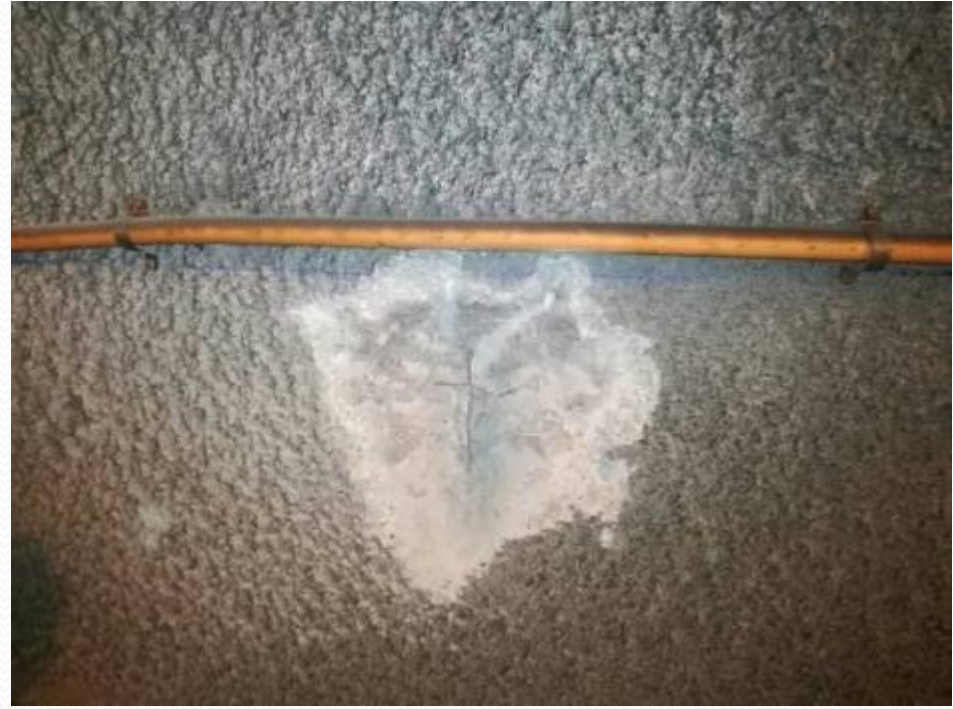
- Connexion des prises de terre des armoires 5 et 6 avec la structure métallique du tunnel.

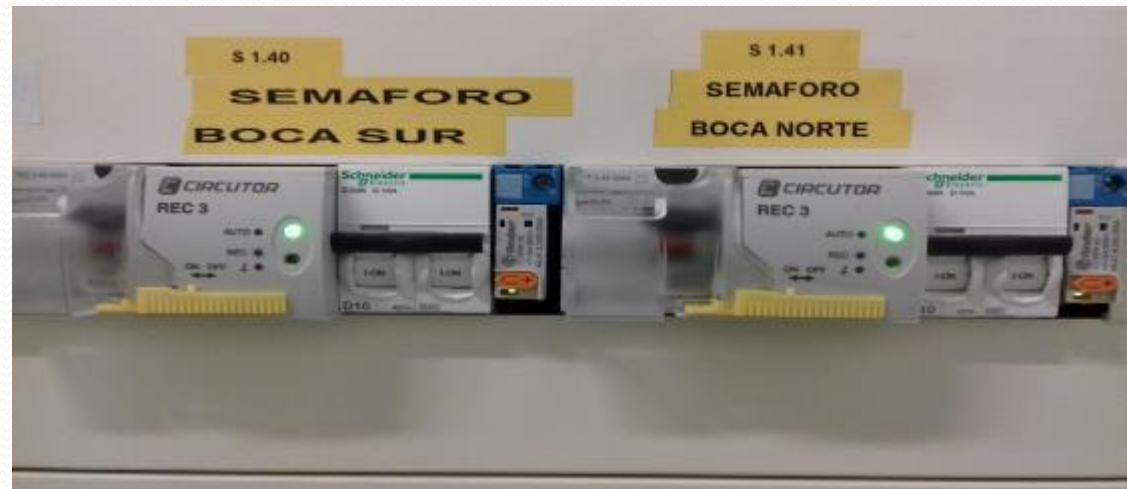
- Connexion des prises de terre des armoires 5 et 6 avec la structure métallique du tunnel.
- Installation des nouveaux disjoncteurs aux feux de circulation :
Différentiel auto-réinitialisable
+ magnétothermique automatique avec courbe de déclenchement D
+ relais pour notifier les conditions générales

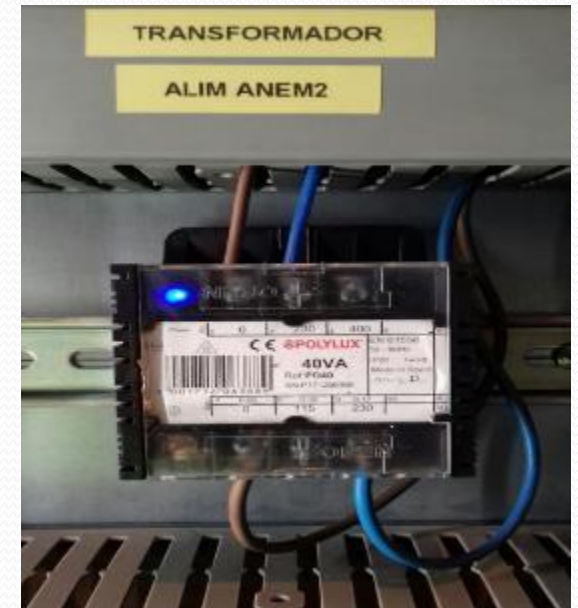
- Connexion des prises de terre des armoires 5 et 6 avec la structure métallique du tunnel.
- Installation des nouveaux disjoncteurs aux feux de circulation.
- Câblage à la terre indépendant des anémomètres et des accéléromètres les plus touchés.
- Test de séparation galvanique d'un anémomètre par transformateur.

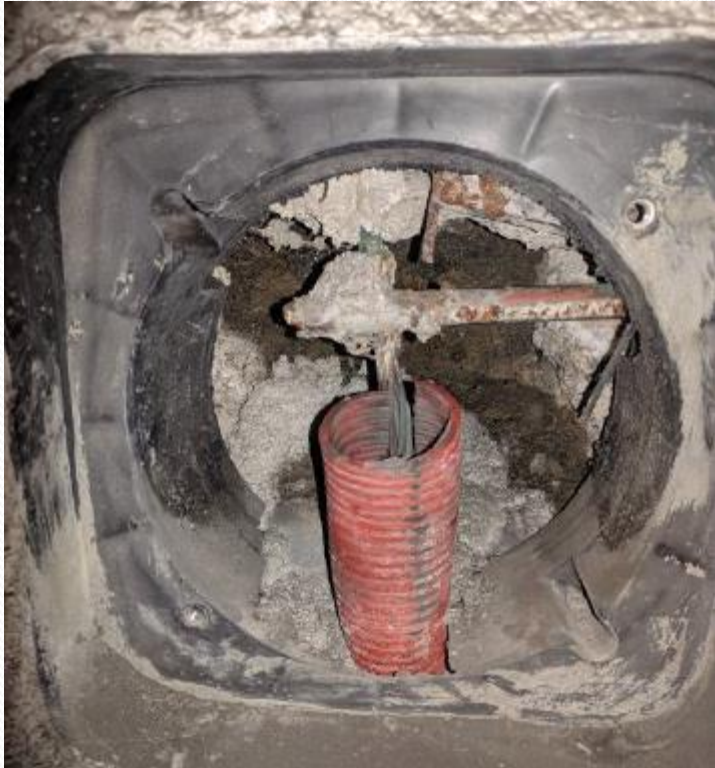
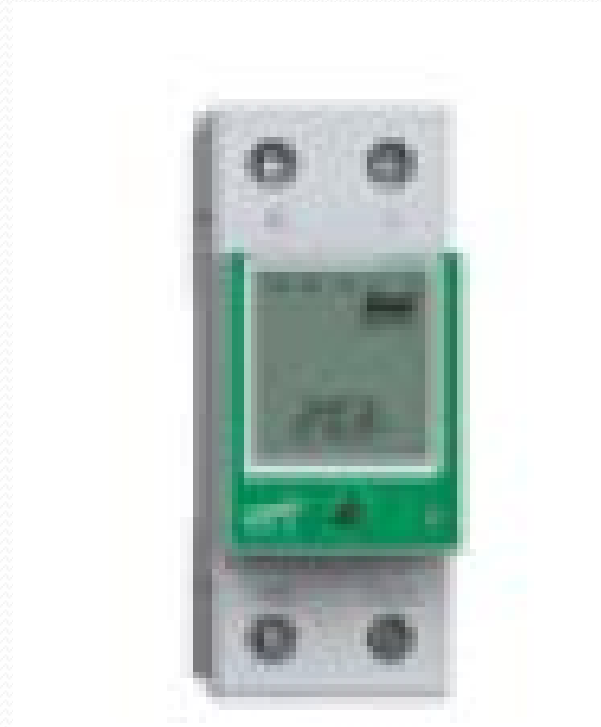
- Suivi de l'état des prises de terre.
