Incendie tunnel de Chamoise 25/05/2021

APRR

Rencontre GTFE du 3 juin 2022

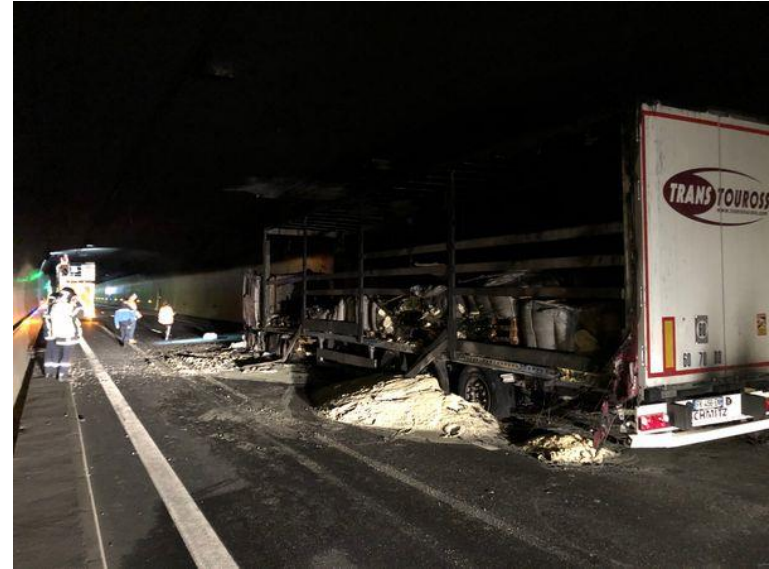
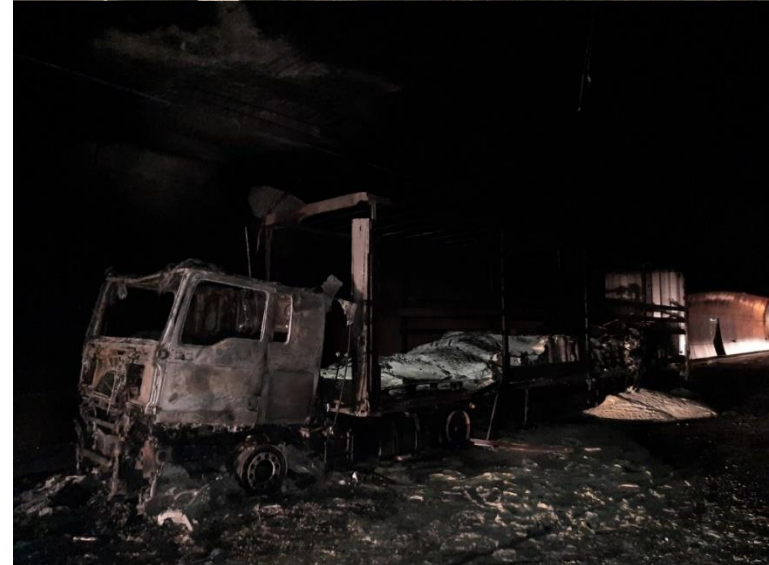
- ❑ Incendie d'un PL au milieu du tunnel de Chamoise sur A40 sens Mâcon/Genève sur voie de droite vers 5h30
- ❑ Perte de connaissance du chauffeur, sauvé par les autres clients et traîné dans l'issue de secours (galerie de sécurité), seulement 4 impliqués
- ❑ Incendie maîtrisé au bout d'1h45 par le SDIS 01
- ❑ Absence de matière dangereuse, excepté les réservoirs pleins de carburant

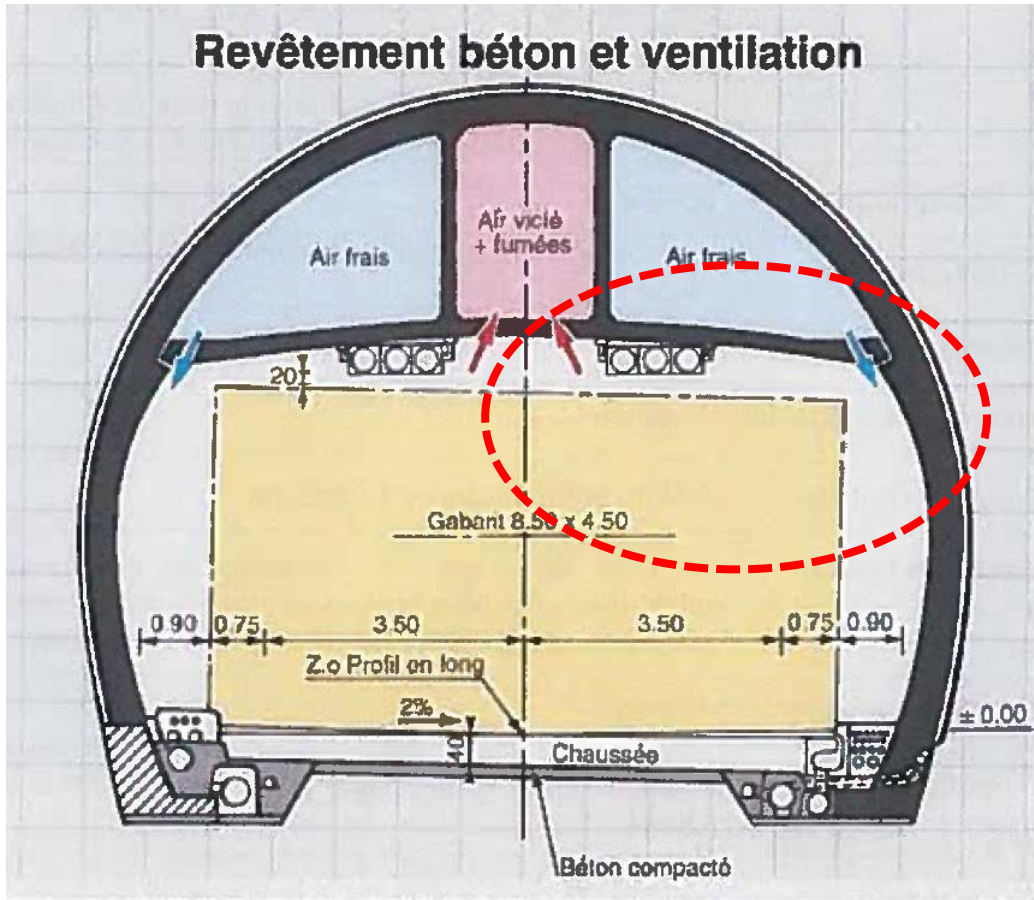
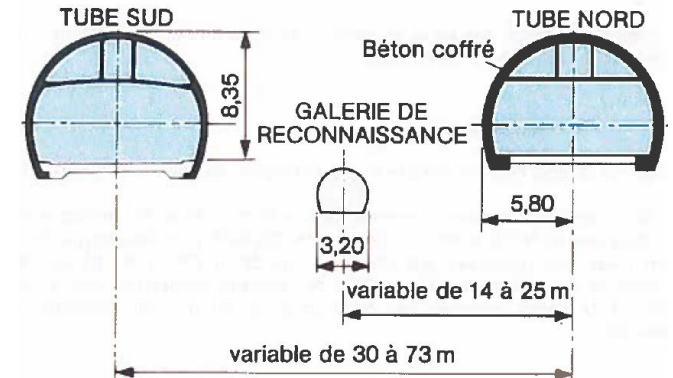
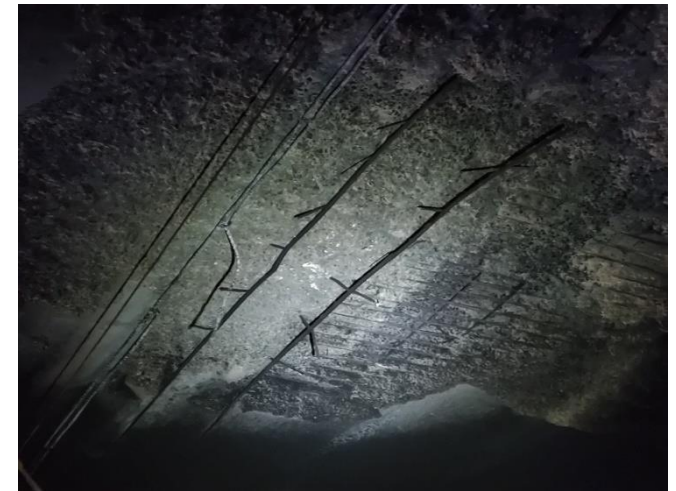
Impact sur gaines de ventilation ?

- ❖ **LE BILAN DES DEGATS PAR LE DISTRICT, LA MAINTENANCE ET DES EXPERTS**
- ❑ Ecaillage du béton en sous-face de la gaine d'air frais et sur le piédroit de voûte
- ❑ Perte de béton sur la gaine de ventilation de l'ordre de 3 à 8 cm
- ❑ Aciers de structure apparents et ayant subi une forte température $> 500\text{ °C}$

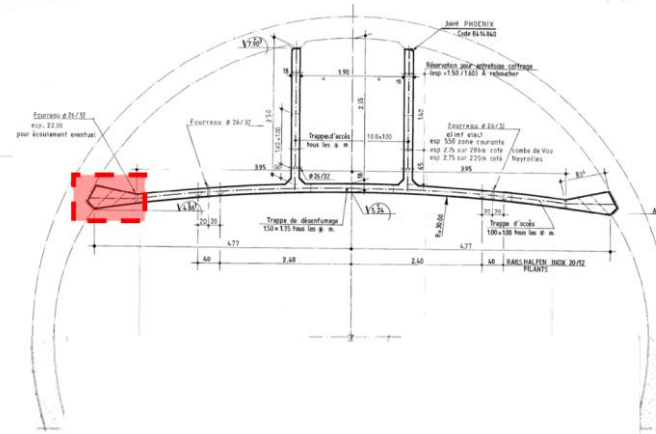
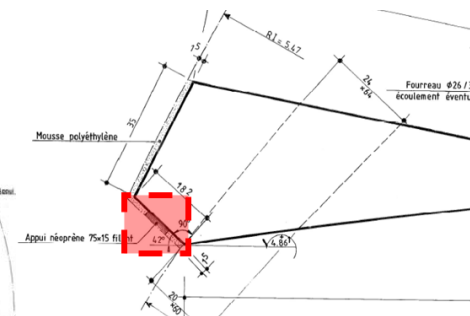
Bilan sur les 5m du foyer :

- Sous-face gaine : très dégradée
- Suspente d'ancrage : touchée
- Appui néoprène : fondu en partie

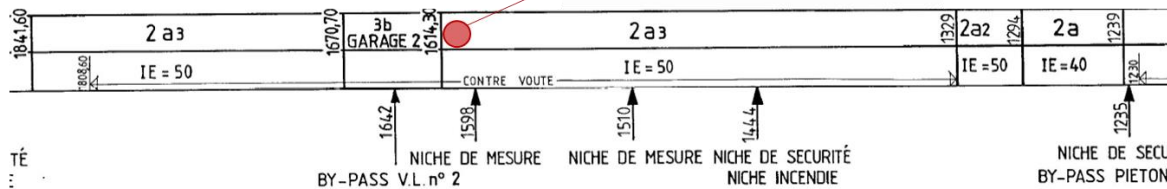
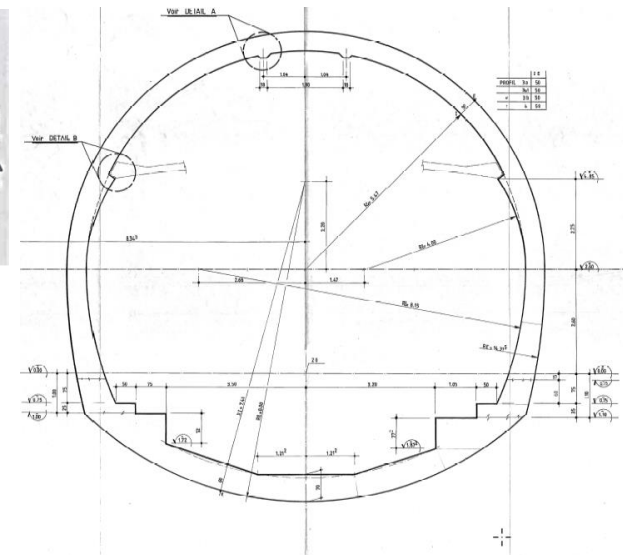
Position incendie PL

Bilan de la capacité résiduelle après incendie CN105

- Incertitude de tenue des gaines au droit du foyer (CN120)
- Au-delà de 5m du foyer, incertitude levée ($T < 1000^{\circ}\text{C}$)
- Pas de perte de capacité portante pour la voûte (CN240)

- ❑ Un renforcement provisoire mis en œuvre en 10 jours
- ❑ Une structure suspendue reprenant l'ensemble du poids de la gaine sur 10 m
- ❑ Un flocage assurant un niveau N1 de tenue au feu
