REX accélérateur tunnel de Chabssët

Tunnels de VDLAY (42), Bussière et Chabasset (69)

RETEX chute silencieux accélérateur

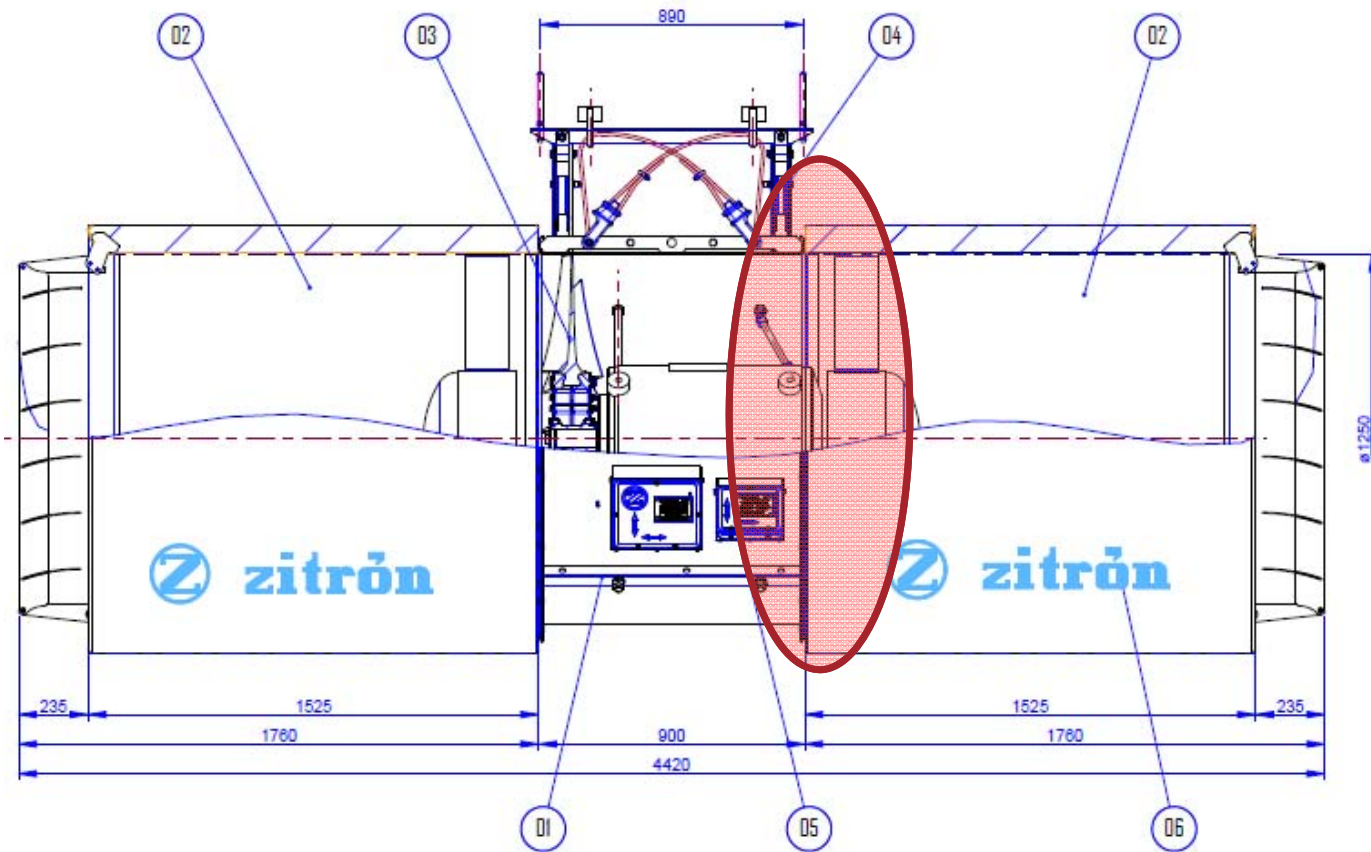
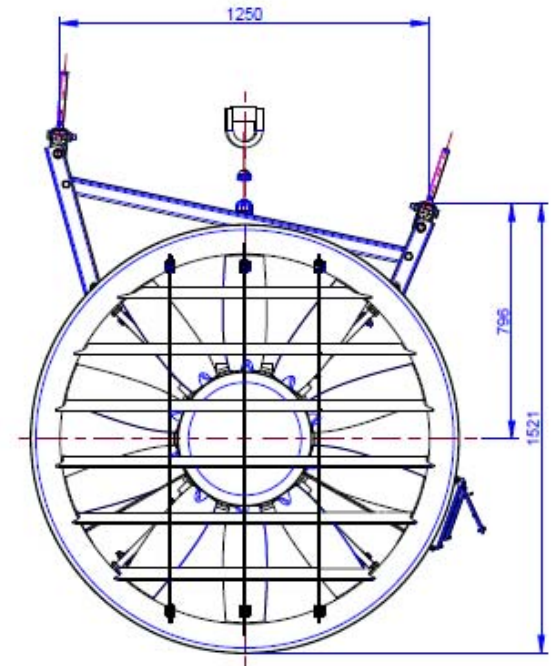
# Type JZR 12,5-55 – poussée 1800 N

- **Rupture de la liaison corps d'accélérateur/silencieux arrière**
  - soudures assemblage tôle arrachée

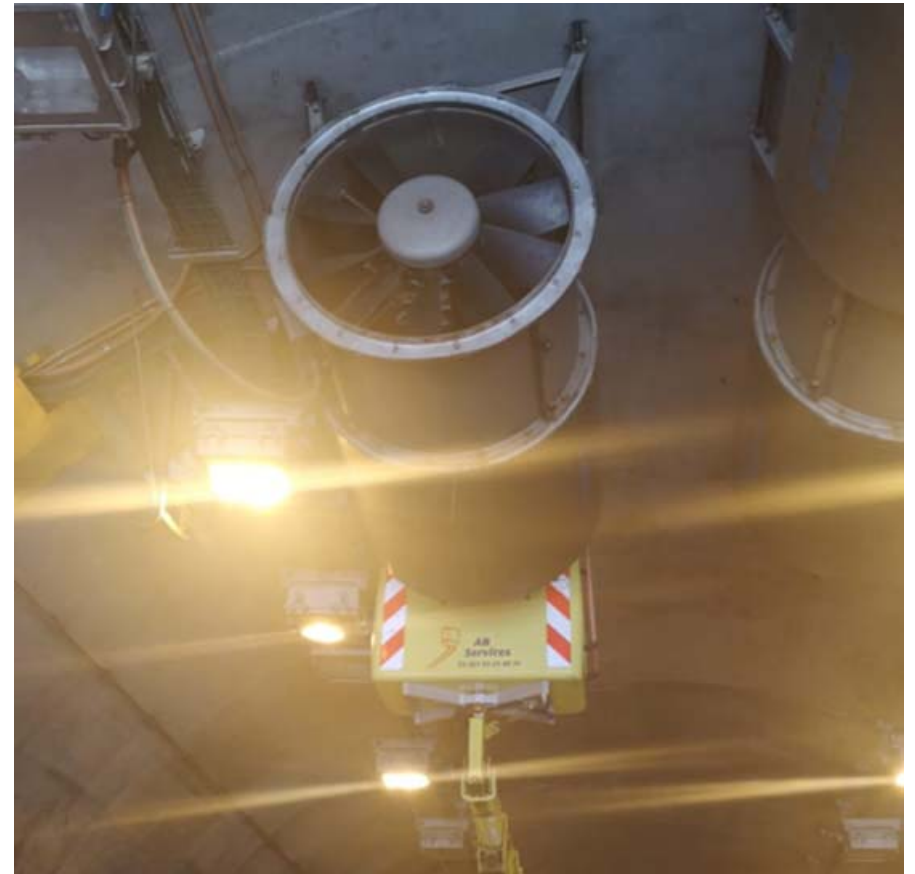
- **Rupture d'une pale**

- Roue récemment changée (8 mois)

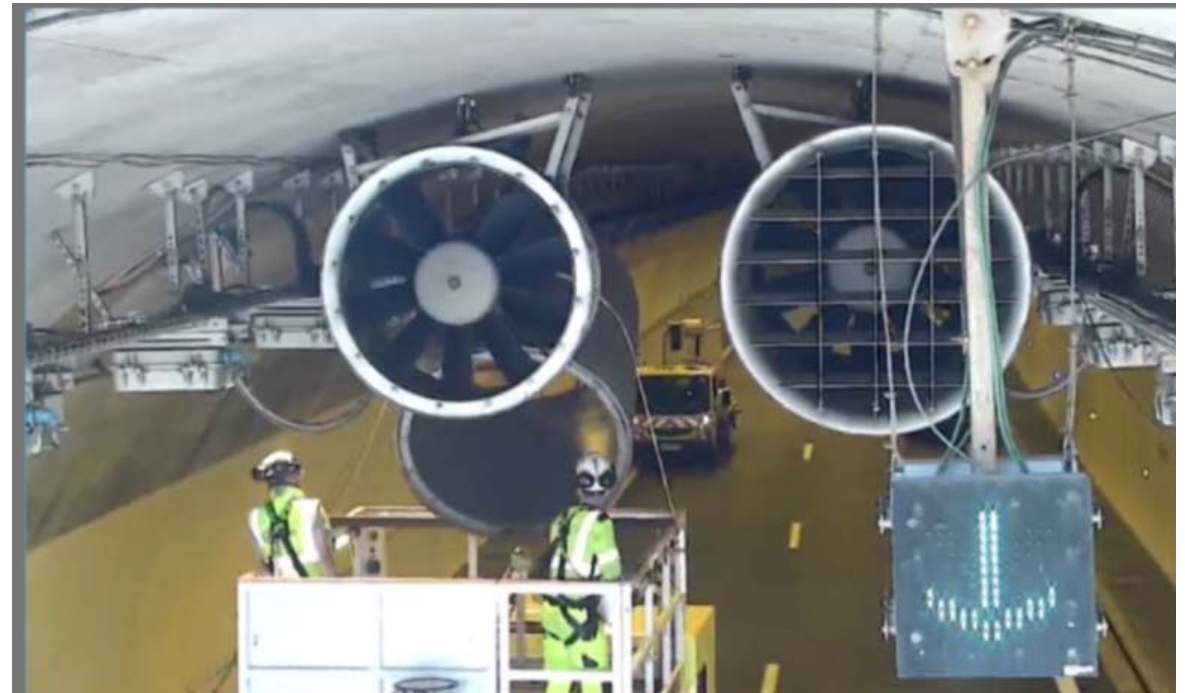
- Fermeture de la section d'autoroute
  - Consignation /vérification état 2 è silencieux et démontage
  - Levée de doute sur les 115 accélérateurs des 3 ouvrages par BE externes :
    - soudures
    - état des roues
    - autres anomalies
- ➔ Consignation puis remplacement d'un accélérateur sur lequel l'apparence d'une micro-fissure dans la soudure pouvait laisser un doute
