# **RENCONTRE DU GTFE – ATELIER DU 20/06/2024**

**L'exploitation des tunnels routiers : Comment gérer et traiter les  
venues d'eau ?**

# TUNNEL MAURICE-LEMAIRE (APRR)

**TRAVAUX réalisés  
en 2007/2008 et en 2022**

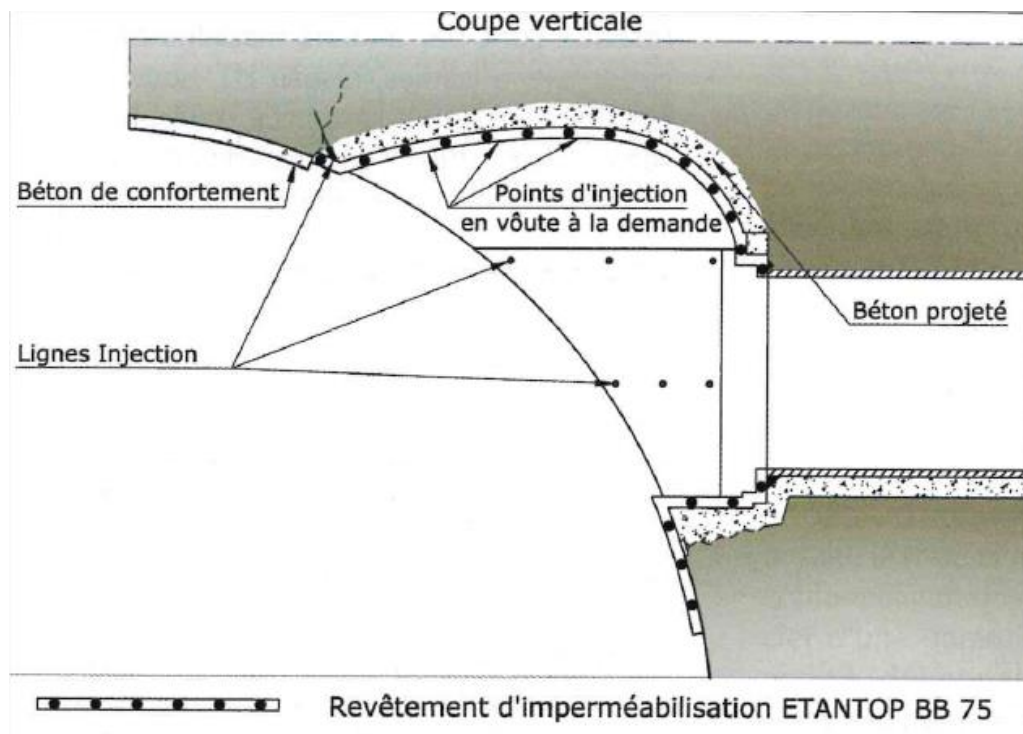
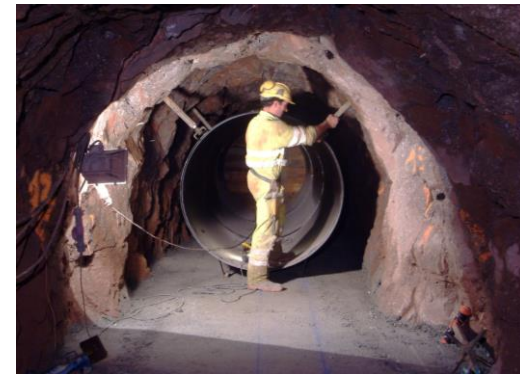
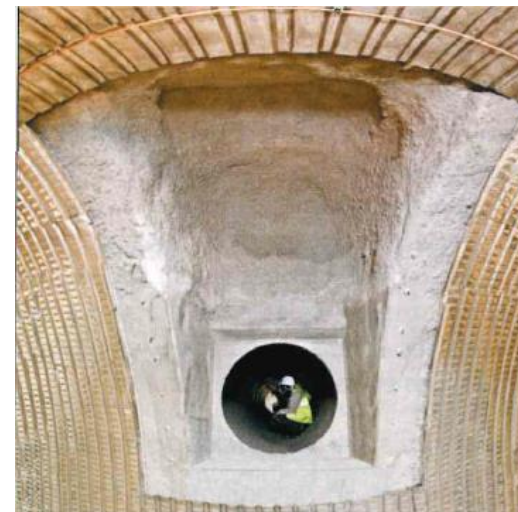
## 2007 - Description de la solution retenue - Conduites de désenfumage (68) :

*Tubes métalliques reliant la voûte à la gaine de désenfumage -  
nombreuses infiltrations au niveau des jonctions (béton, tube, tunnel)*

*=> Traitement par injection de coulis chimiques des liaisons et traitement  
confortatif & surfaces revêtement d'imperméabilisation (à base de produits  
minéraux)*

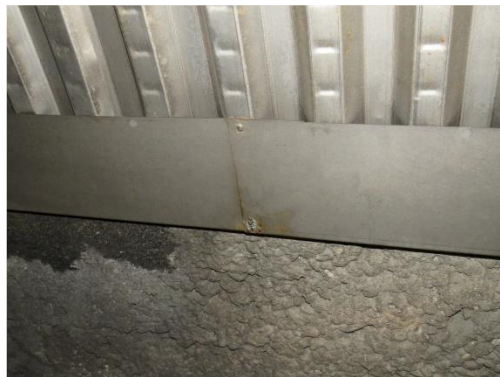
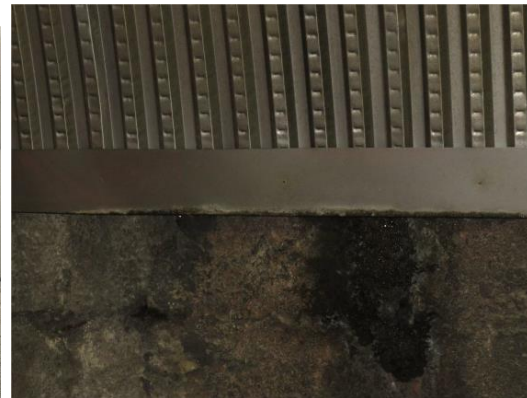
*Autres impacts sur l'exploitation :*

- *Coulures le long des piédroits*
- *Rivets de fixation des tôles parapluies corrodés (dont certains en état avancé de corrosion) → remplacement en interne et consolidation suite à détachement d'une arrête de tôle parapluie*

*Objectif des travaux : Rétablir la note IQOA du tunnel en 2 pour la visite périodique suivante (3 ans)*

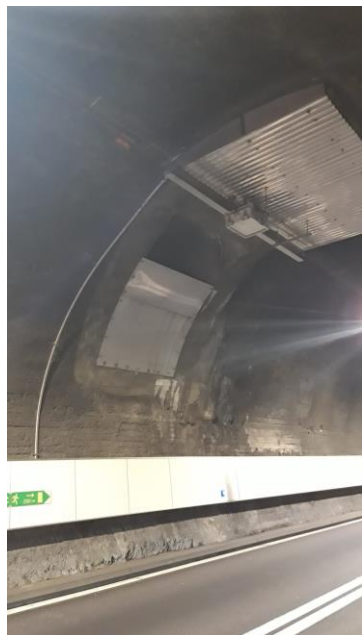
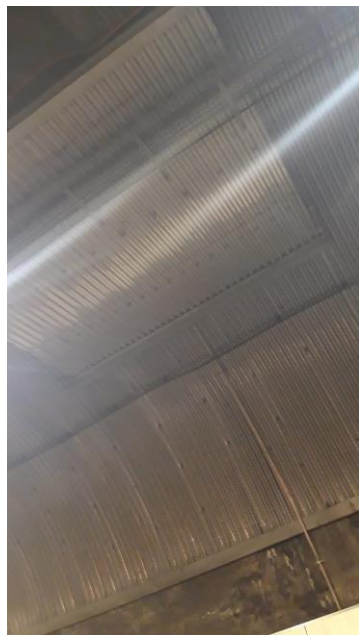
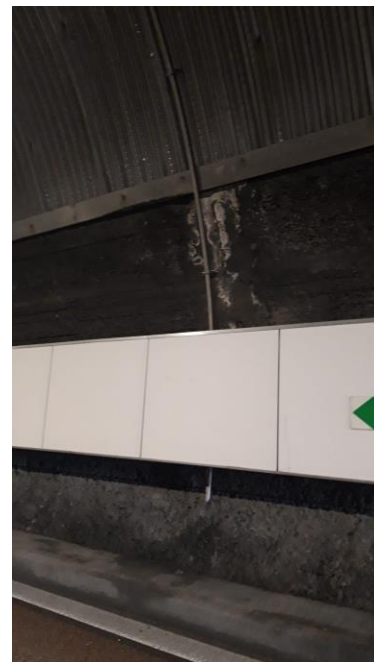
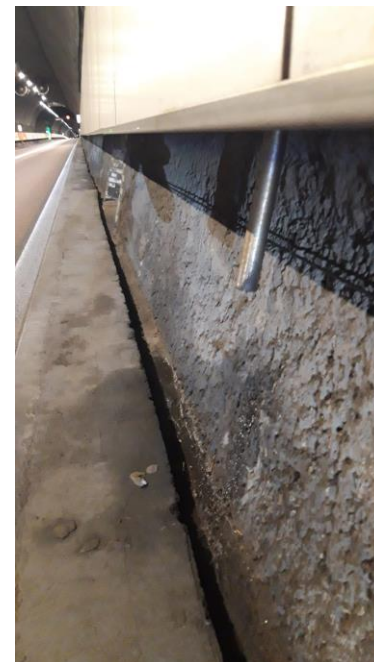
### *Drainage par tôle parapluie*

## 2022 - Suivi du chantier :
