# **RENCONTRE DU GTFE – ATELIER DU 20/06/2024**

**L'exploitation des tunnels routiers : Comment gérer et traiter les  
venues d'eau ?**

# **TUNNEL DU CHAT** **(Département de la Savoie)**

## **TRAVAUX en 2017-2018**

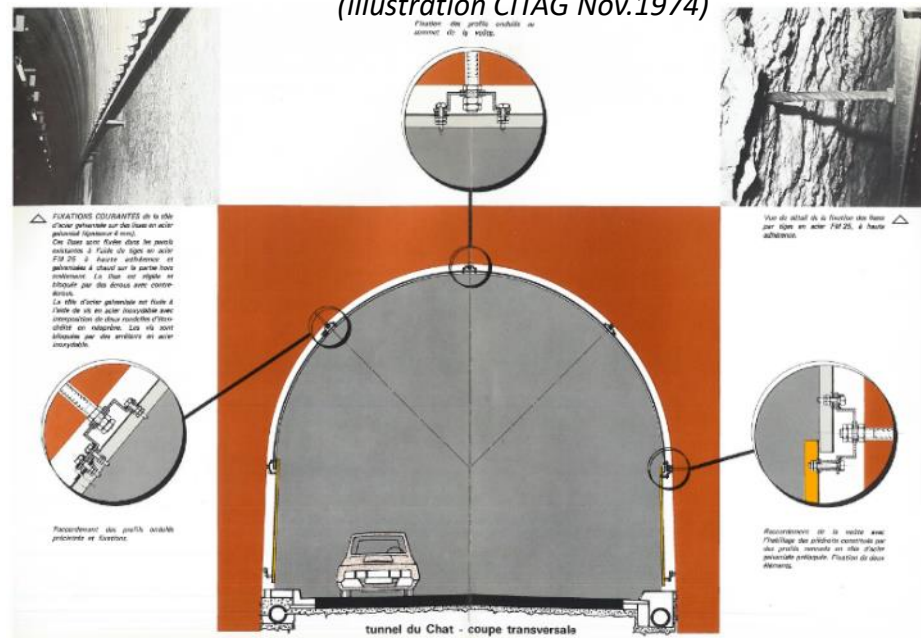
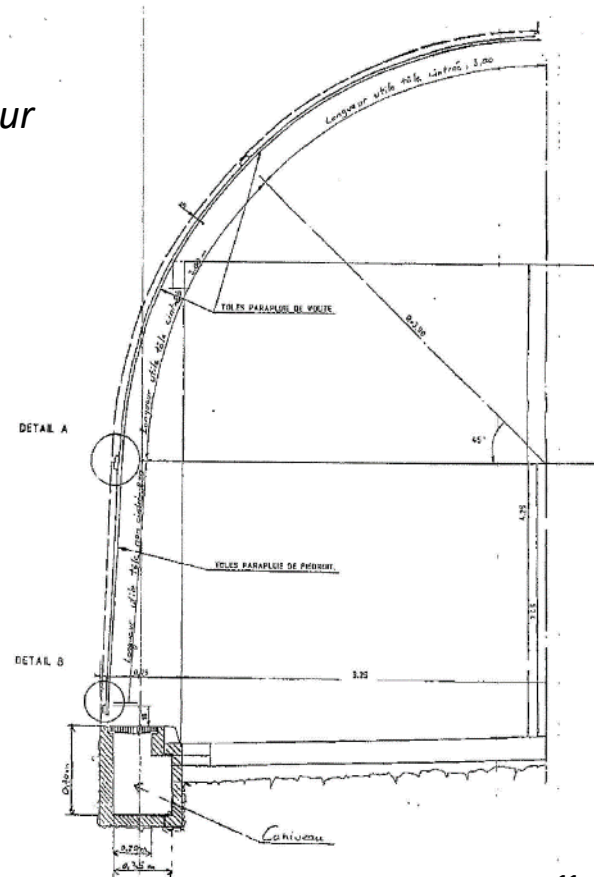
*Drainage avant travaux : Mise en place du système de tôle parapluies sur l'ensemble de la galerie en 1972*  
(illustration CITAG Nov.1974)

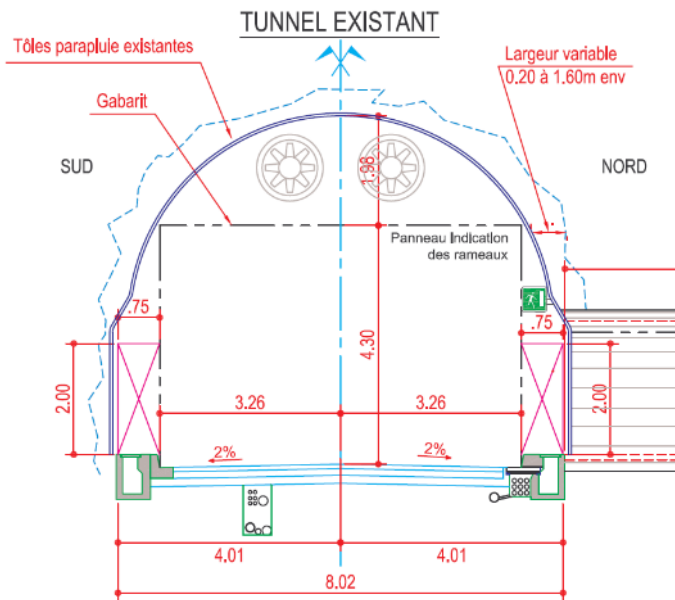
Travaux en 2007 pour amélioration des systèmes de ventilation + mise au norme incendie : remplacement des tôles de pénétrations corrodées.
