LE TUNNEL DE PUYMORENS

GTFE ARCHAMPS

13 et 14
octobre 2016

LES TRAVAUX DE MODERNISATION 2013/ 2015

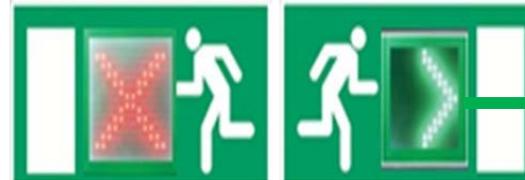
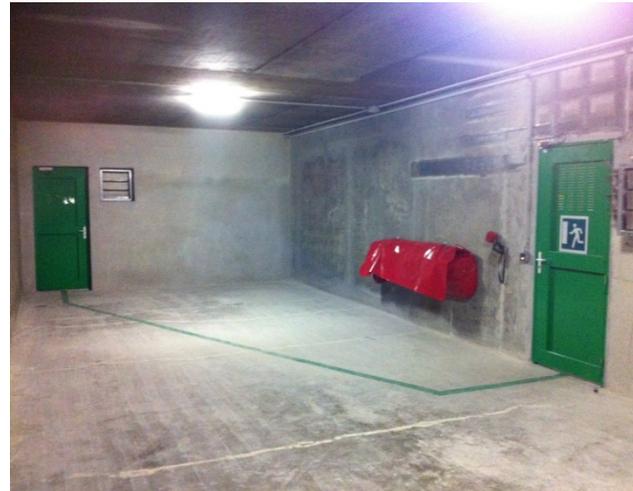
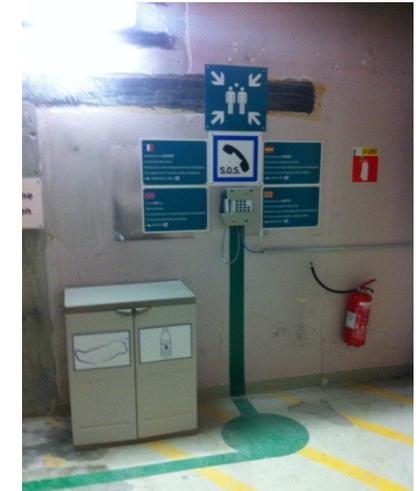
- Signalisation lumineuse dynamique (fonction PM incendie)
- Éclairage de sécurité
- Guidage jusqu'à l'extérieur par ligne verte

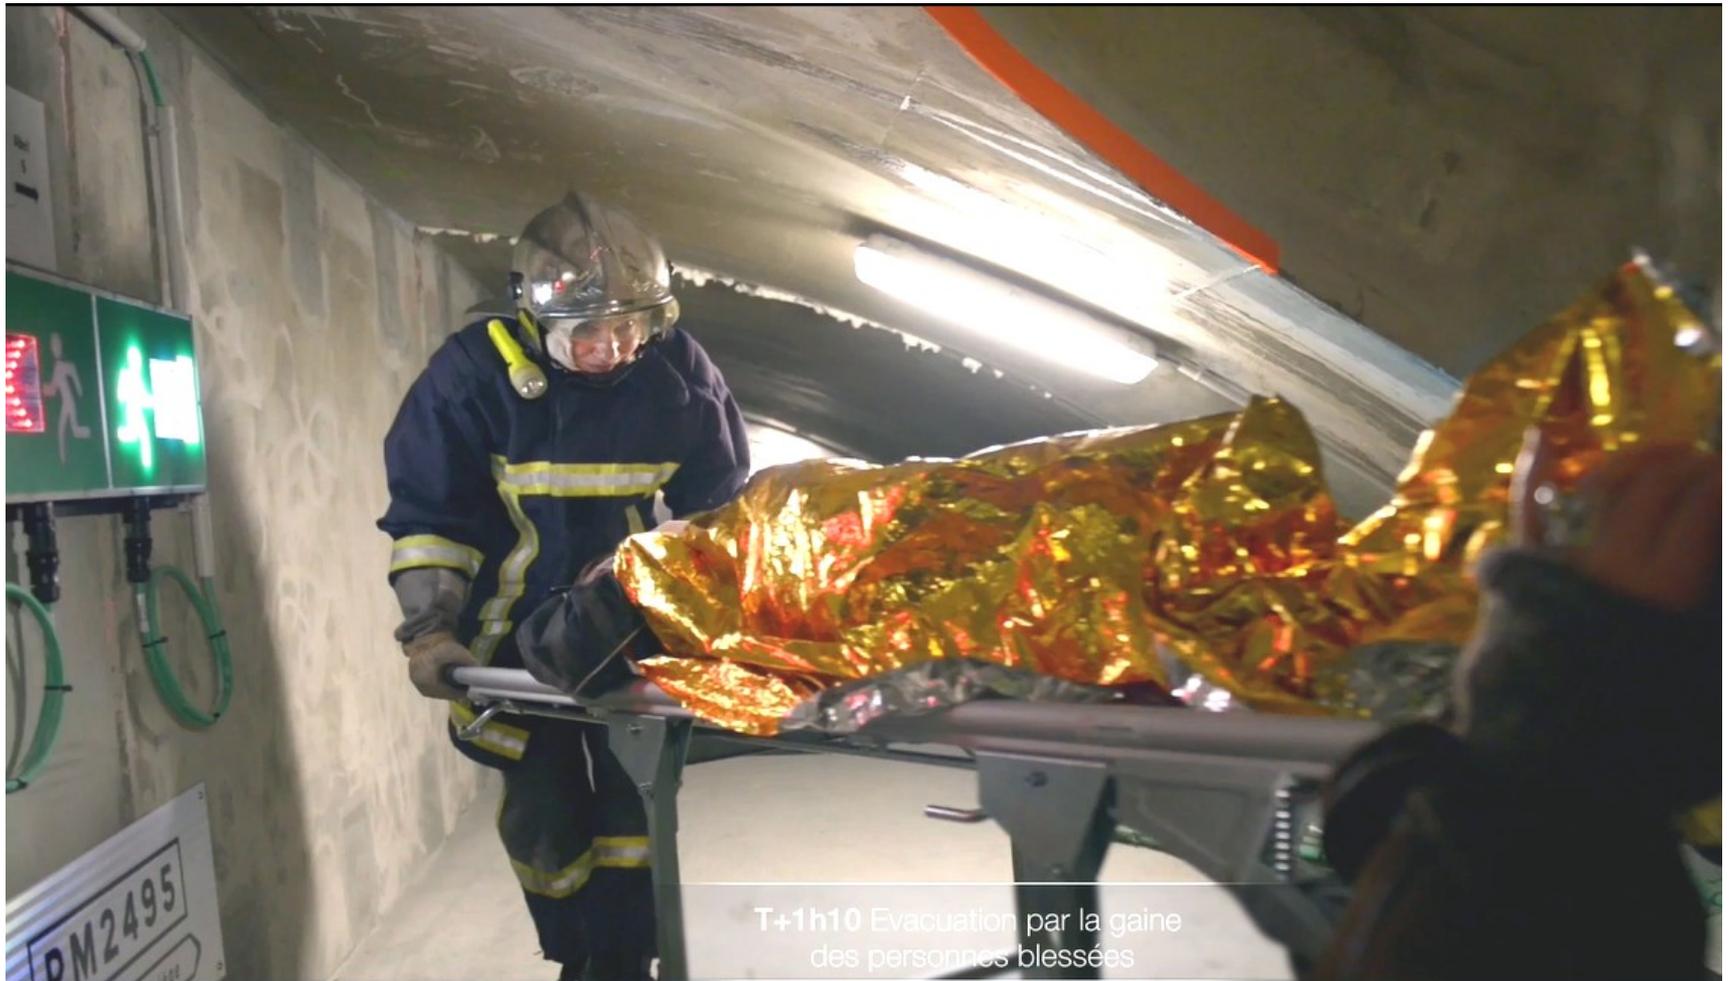
AMENAGEMENT DE LA GAINE D'EVACUATION

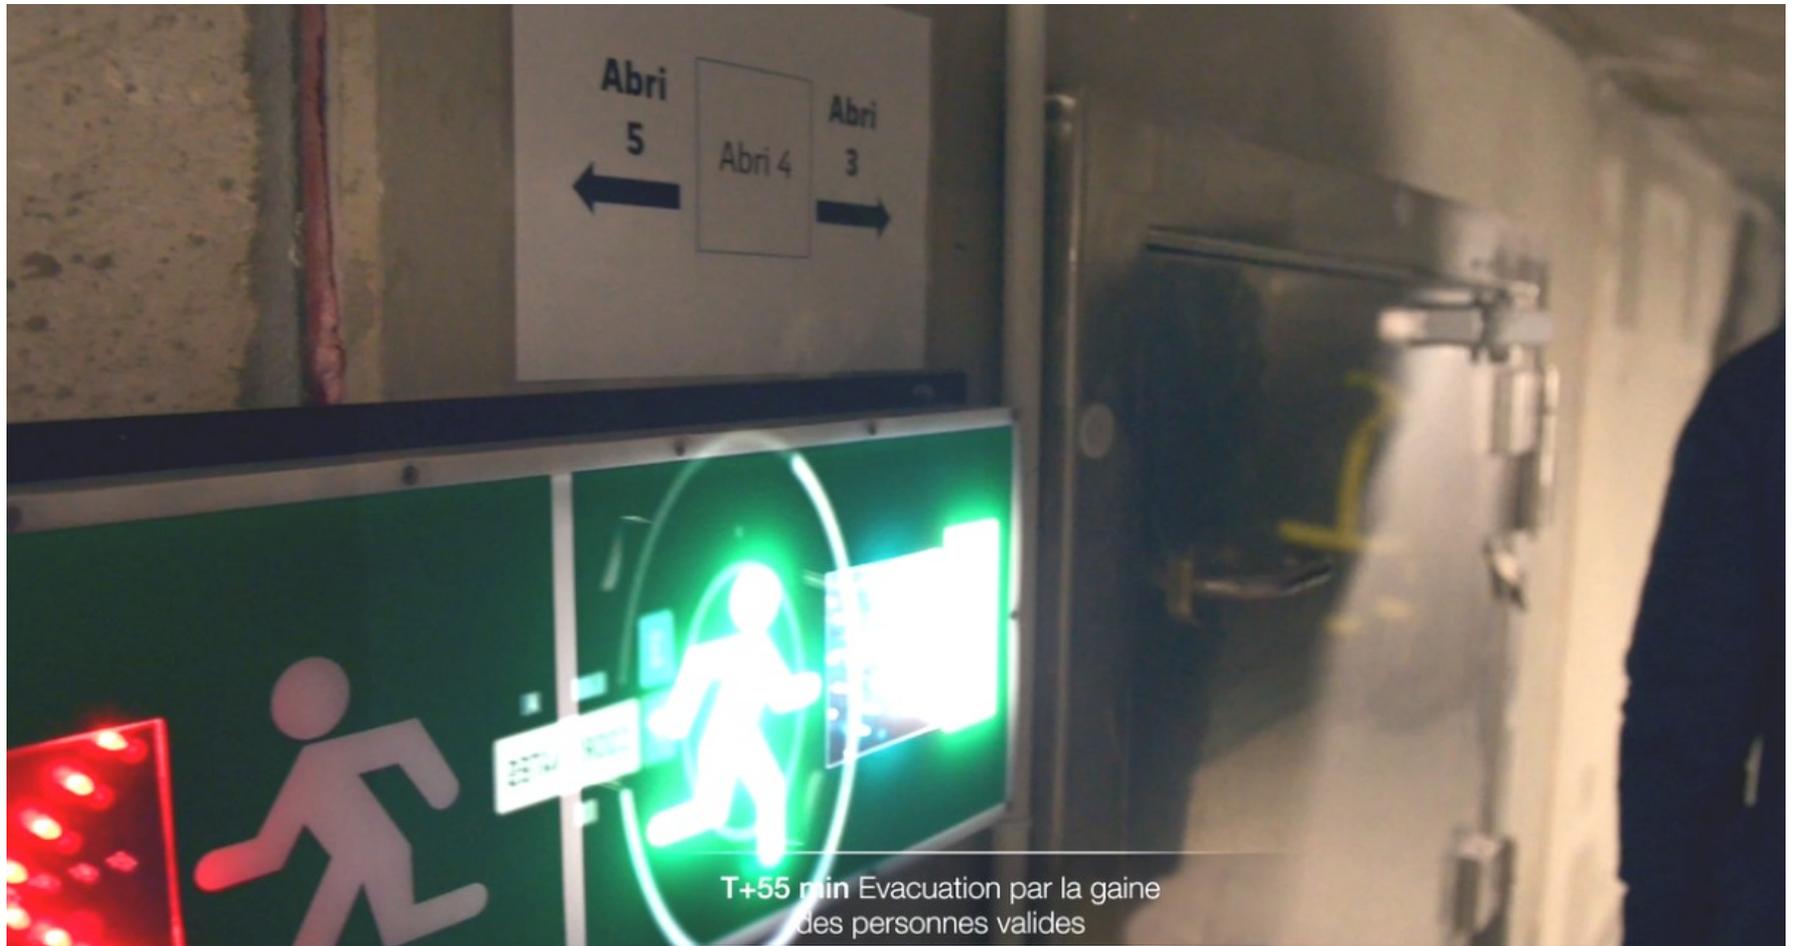
T+1h10 Evacuation par la gaine
des personnes blessées

AMENAGEMENT DE LA GAINE D'EVACUATION

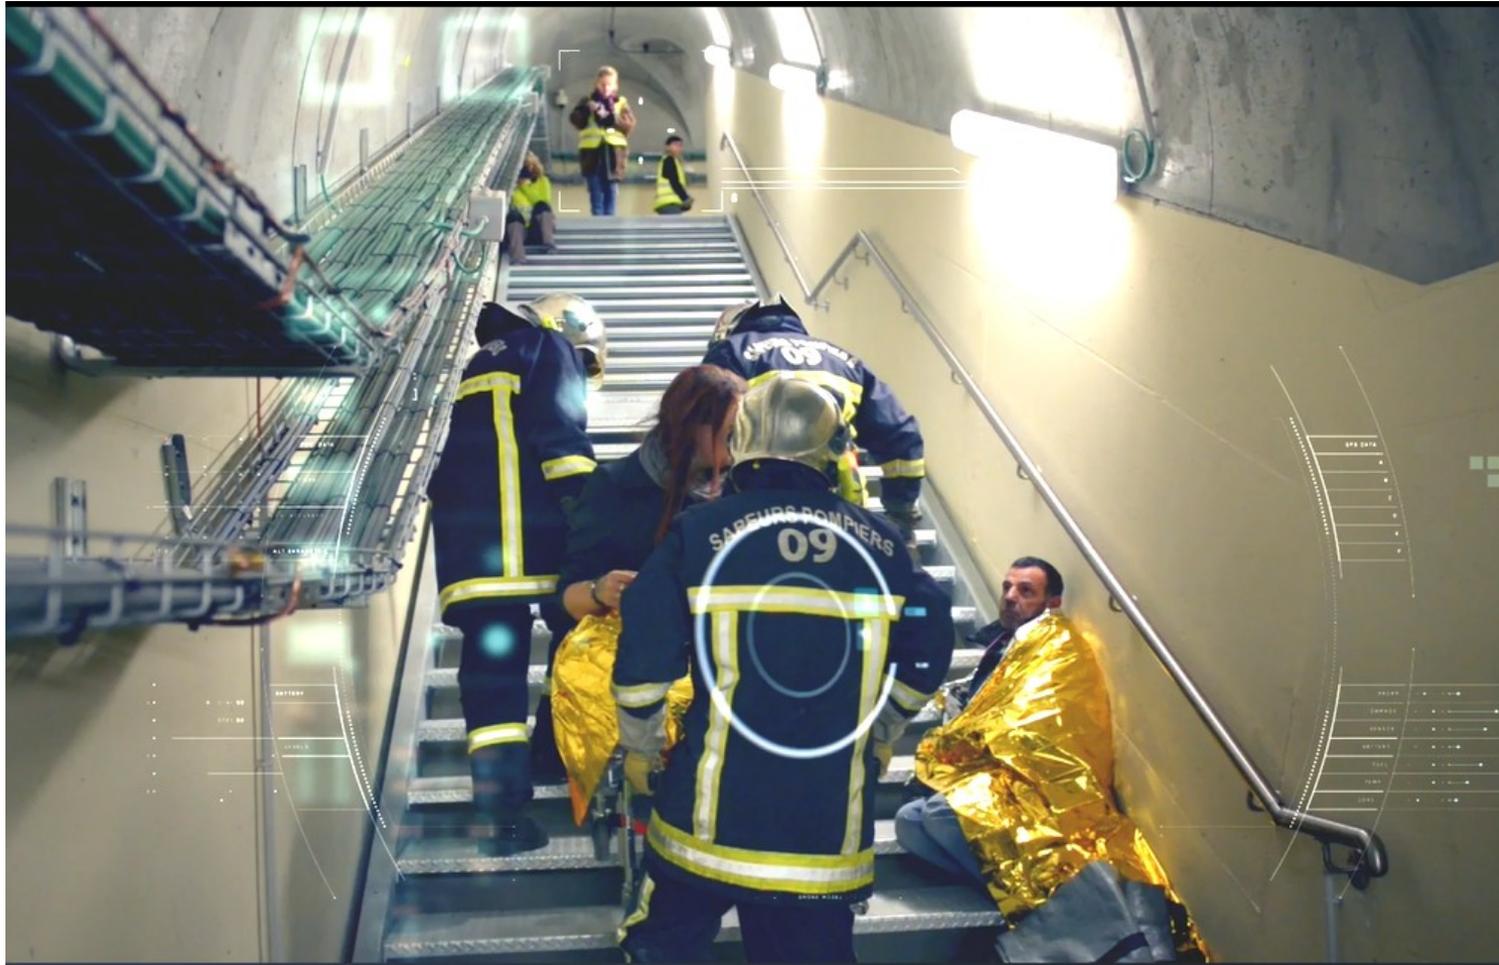
EQUIPEMENTS DES ABRIS A DISPOSITION DES SECOURS

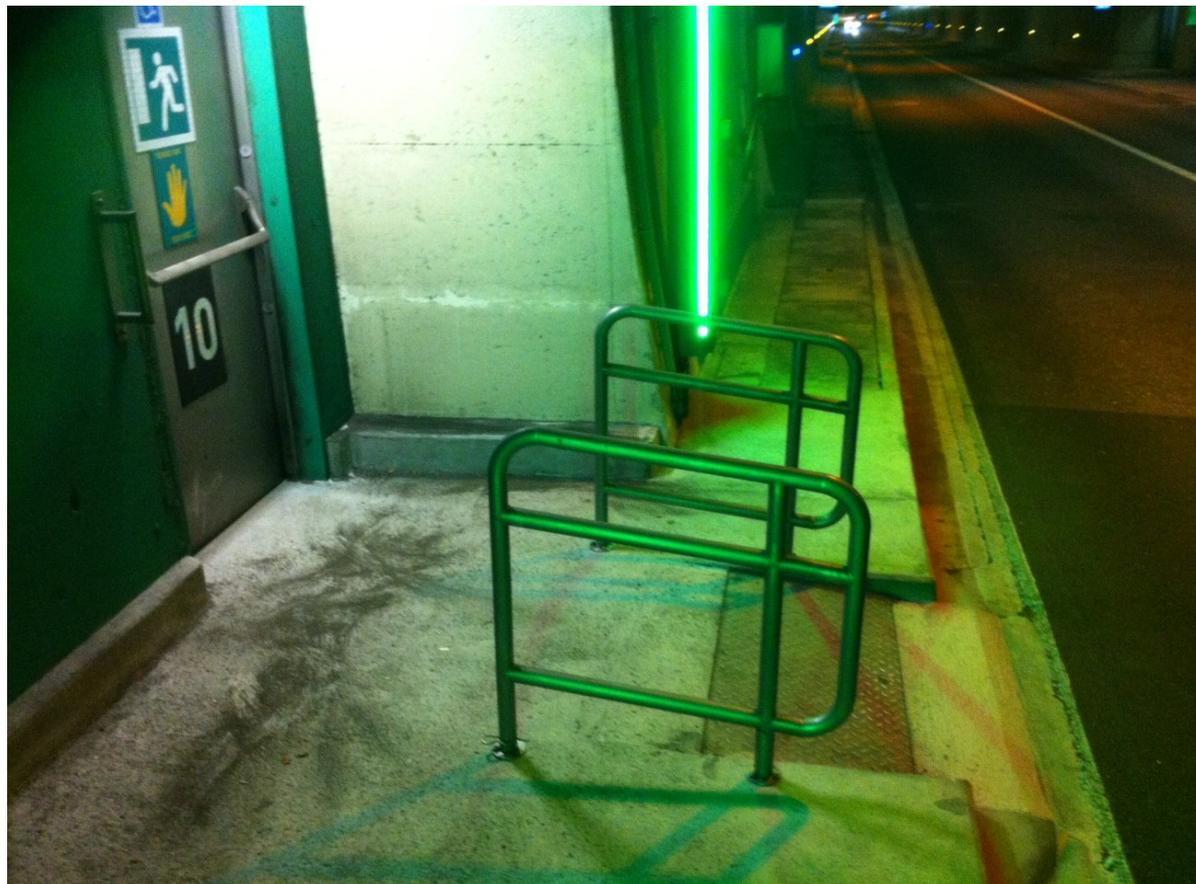
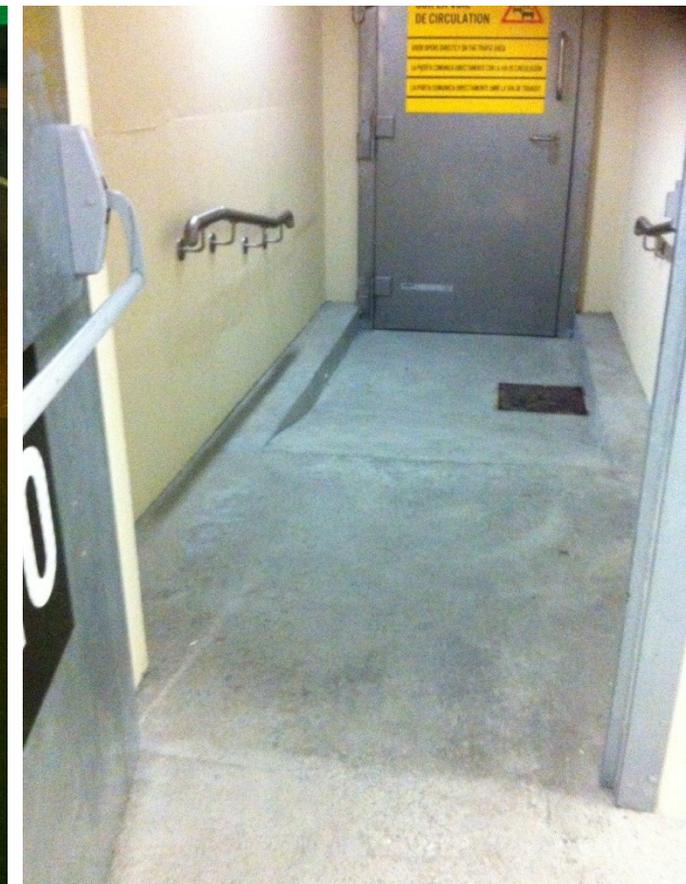
- ❑ Accessibilité des issues de secours depuis l'espace trafic
 - Adaptation au cas par cas , présence de la conduite de défense incendie sous trottoir
 - Chaussée → trottoir : rampe ponctuelle avec garde-corps de préhension
 - Portes coupe-feu : barre de préhension sur le dormant
 - Rattrapage de niveau dans le SAS par une rampe

AIDES A L'ACCESSIBILITE PMR DES ABRIS

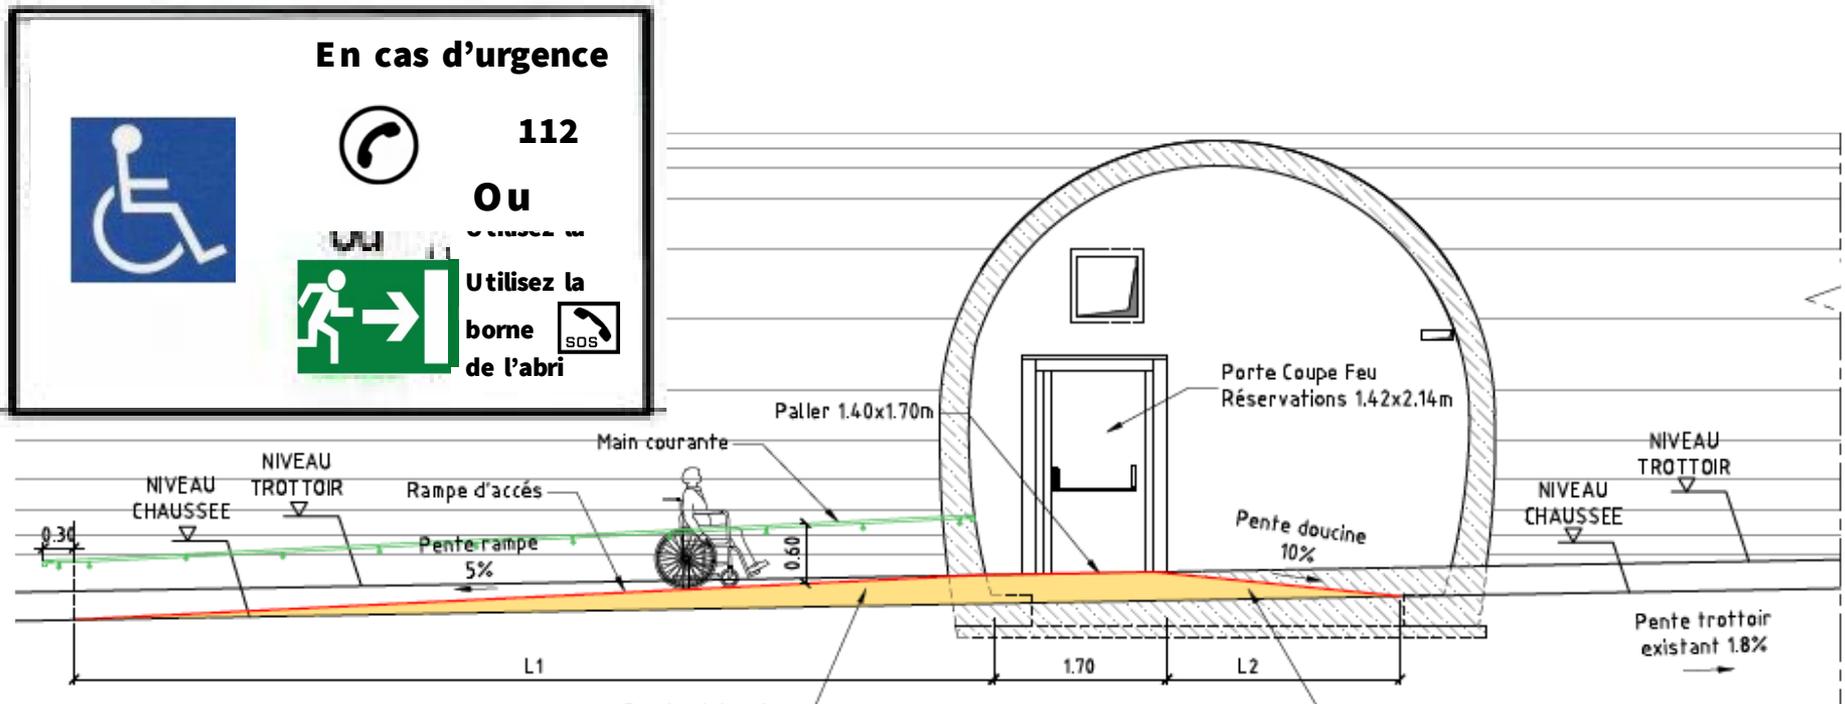
2 ACCES PMR EN GARAGE: AMENAGEMENT D'UNE RAMPE D'ACCES
